# PROPOZYCJA POPRAWY STANU ENERGETYCZNEGO W OSIEDLU MIESZKANIOWYM NA PODSTAWIE OCENY DOTYCHCZASOWYCH TERMOMODERNIZACJI WIELORODZINNYCH BUDYNKÓW PREFABRYKOWANYCH

Anna Ostańska<sup>1</sup>, Katarzyna Taracha<sup>2</sup>

IMPROVING ENERGY PERFORMANCE OF A HOUSING ESTATE:  
ASSESSMENT OF ACTIONS TAKEN SO FAR IN PRECAST CONCRETE PANEL  
BLOCKS OF FLATS

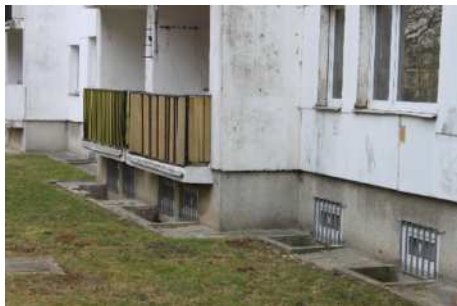
Ryc.3. Harnasie 3. Fragment budynku prefabrykowanego z 1980r. po ociepleniu w latach 90. i częściowej wymianie stolarki okiennej  
 Fig. 3. Precast panel block of flats of nineteen-eighties – insulated in nineteen-nineties, with windows partially replaced

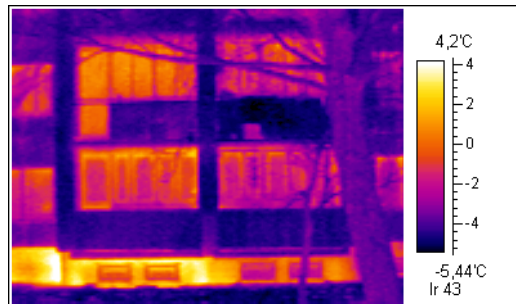
Ryc.4. Termogram do ryc.3. Ucieczka ciepła przez cokół, zróżnicowana stolarka okienna.  $E_k = 198,17$  kWh/[m<sup>2</sup>\*rok]

Fig. 4. Thermal image of the same building: uninsulated basement wall, non-uniform thermal properties of windows,  $E_k = 198,17$  kWh/[m<sup>2</sup>\*year]

Mimo ocieplenia ścian w I etapie (Ryc.3) zauważono ucieczkę ciepła przez cokół, z nasileniem na styku płyt prefabrykowanych (Ryc.4). Ogólny stan techniczny budynku oceniono jako dostateczny.

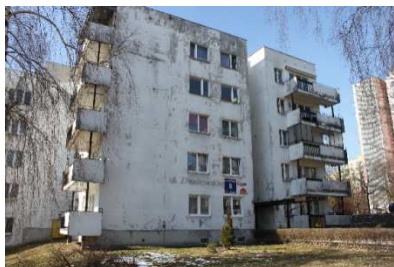
Ryc.6. Noskowskiego 8. Budynek prefabrykowany z 1980r. po ociepleniu w latach 90. i częściowej wymianie stolarki okiennej  
 Fig. 6. A block at Noskowskiego 8. The building of nineteen-eighties – insulated in nineteen-nineties,, with windows partially replaced

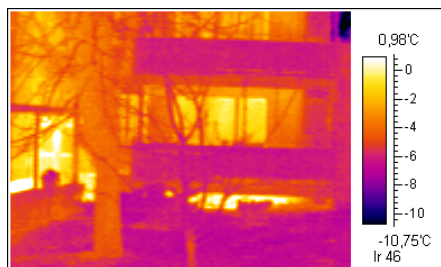
Ryc.7. Termogram do ryc.6. Uciezka ciepła przez ściany, z nasileniem w strefie cokołu i wejścia. 231,71 kWh/[m<sup>2</sup>\*rok]  
 Fig. 7. Thermal image of the same building: heat losses in the basement and at the entrance,  $E_k = 231.71$  kWh/[m<sup>2</sup>\*year]

Zauważono uciezkę ciepła całą powierzchnią ścian z nasileniem: w strefie cokołu (mimo nieogrzewanych piwnic), dodatkowo przez stolarkę zewnętrzną, szczególnie drzwi wejściowe i płyty loggi (Ryc.7). Ogólny stan techniczny budynku oceniono jako dostateczny.

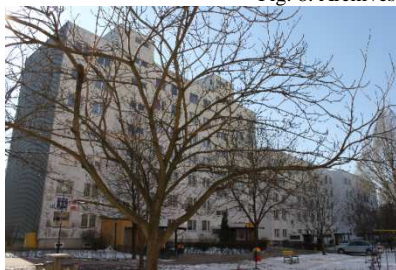
Ryc.9. Harnasie 19. Budynek prefabrykowany z 1983r. po ociepleniu w latach 90. i częściowej wymianie stolarki okiennej

Fig. 9. Building at Harnasie 19, erected in 1983, – insulated in nineteen-nineties, with windows partially replaced

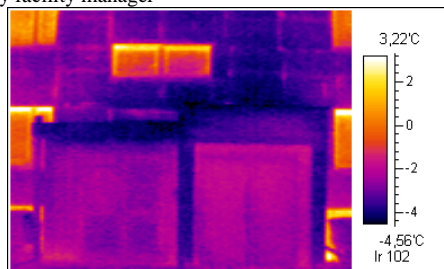
Ryc.10. Termogram do ryc.9. Stolarka drzwiowa zewnętrzna wymieniona. Brak intensywnej ucieczki ciepła w strefie wejściowej. 226,16 kWh/[m2\*rok

Fig. 10. Thermal image of the same building: replaced door reduced energy losses, . 226.16 kWh/[m2\*year]

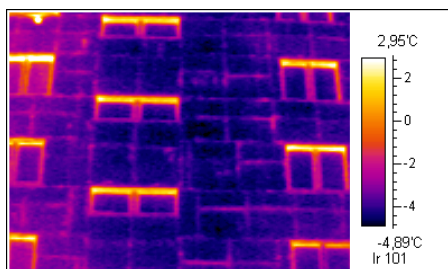
Ryc.11. Termogram do ryc.9. Uciezka ciepła przez ściany, z nasileniem w strefie cokołu i wejścia.

Fig. 11. Thermal image of the same building: thermal bridges in the facade, heat losses increased at the basement and at the entrance

Zauważono ucieczkę ciepła całą powierzchnią ścian z nasileniem na stykach płyt osłonowych (Ryc.11) i przez cokół, mimo nieogrzewanych piwnic. Ciepło ucieka też przez stolarkę okienną i lokalnie styk płyt loggi ze ścianą osłonową (Ryc.12). Ogólny stan techniczny budynku oceniono jako dostateczny.

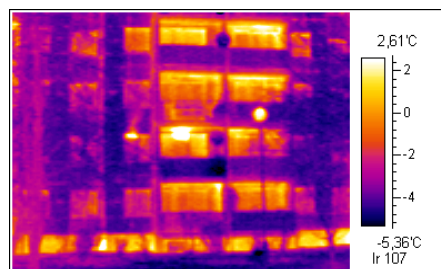
Ryc.12. Termogram do ryc.8. Uciezka ciepła przez cokół i styki połączeń płyt balkonowych w loggi dostawianej

Fig. 12. Thermal image of the same building: heat losses in the basement and balcony slabs

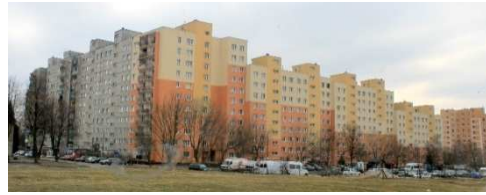
Ryc.14. Harnasie 21/Zakopiańska 1. Budynek prefabrykowany z 1986r. po ociepleniu w latach 90. i częściowej wymianie stolarki okiennej. Widok ogólny od strony północno-wschodniej

Fig. 14. Building at the corner of Harnasie 21 and Zakopiańska 1, erected in 1986, insulated in nineteen-nineties, with windows partially replaced – south-east view

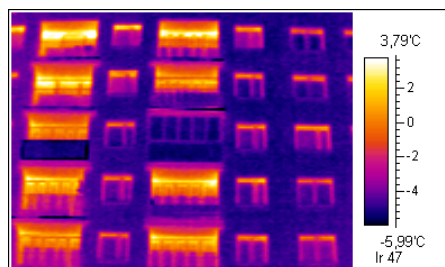
Ryc.22. Termogram do ryc.20. Ucieczka ciepła liniowo przy balkonach 197,18/167,01 kWh/[m<sup>2</sup>\*rok].  
 Fig. 22. Thermal image of the same building: Heat losses at balconies

Stwierdzono zmniejszenie ucieczki ciepła przez ściany z równoczesnym nasileniem ucieczki ciepła na stykach płyt balkonowych ze ścianą zewnętrzną (Ryc.22). Sytuacja ta nie dotyczy płyty loggi zabudowanej (Ryc.21). Świadczy to o nieskutecznej naprawie liniowego mostka termicznego i pozostawieniu problemu przy płytach w loggiach cofniętych. Ponadto stolarka drzwiowa zewnętrzna stanowi słaby punkt pod względem termicznym w całości ocieplenia II etapu, ponieważ nie jest energooszczędna (Ryc.23). Ogólny stan techniczny budynku oceniono jako zadowalający.

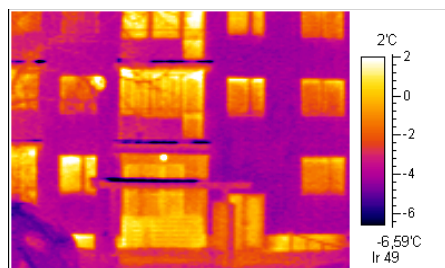
Ryc.23. Termogram do rys.20. Ucieczka ciepła przez cokół stolarkę drzwiową zewnętrzną.

Fig. 22. Thermal image of the same building: Heat losses at basement walls and windows
