## ZAPOMNIANY DWÓR GORAJSKICH PRZY UL. BERNARDYŃSKIEJ 12 W LUBLINIE

**Streszczenie:** W pracy opisano skomplikowaną i bujną historię budynku dawnego dworu Gorajskich przy ul. Bernardyńskiej 12 w Lublinie. Uwzględniono powszechnie znane fakty i dokumenty historyczne z życia budynku jak i te dopiero poznane. Przy uwzględnieniu istniejących prac badawczych i projektów oraz oględzin i badań własnych udało się wykonać analizę architektoniczną, z wykonaniem rozwarstwienia i określenia faz przekształceń budynku. Praca ta pozwoliła na umieszczenie dworu Gorajskich jako jednego z zapomnianych ale ciągle zachowanych dworów magnackich powstałych w XVII wieku na lubelskim Żmigrodzie.

## FORMER GORAJSKI'S MANOR IN 12 BERNARDYŃSKA ST. LUBLIN

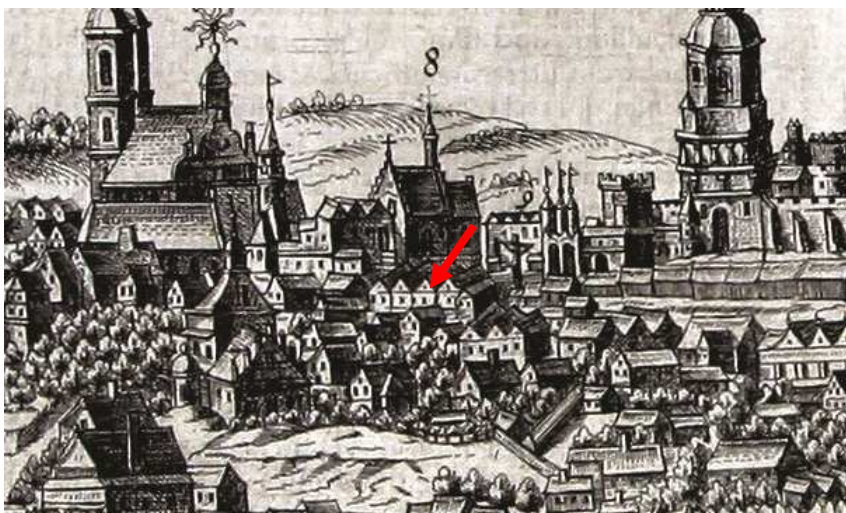
Ryc. 1. Fragment Lublina z dzieła Brauna z 1617 r. – strzałką oznaczono możliwą lokalizację obiektu

Fig. 1. Part of the Lublina from Braun's engraving 1617 r. the arrow was marked possible location of the object

Po raz pierwszy obiekt został przedstawiony na sztychu Hogenberga/Brauna, wydanym w 1617 r.<sup>6</sup>, jako budynek z dachem dwuspadowy i trójkątnym szczytem, dwoma oknami (prawdopodobnie ponad parterem), oraz podziałem poziomym<sup>7</sup>, był szczytowo lokowany względem ulicy (podobnie jak pozostałe budynki ulicy). Oczywiście istnieje pewne prawdopodobieństwo, że przedstawiony obiekt jest tylko „tłem” dla ogólnego widoku, jednak analogie te nie wydają się być przypadkowe, a odwzorowanie wierne. Układ budynku przedstawiony na sztychu jest adekwatny do układu części „D”.

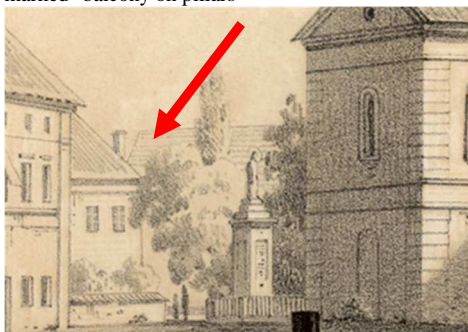
Ryc. 5. Fragment obrazu przedstawiający kościół Bernardynów – w tle widoczna kamienica (oznaczona strzałką), A. Lerue, 1854

Ryc. 5. Fragment painting of the Bernardyn's church - in background visible tenement , A. Lerue, 1854

Przedstawienie wykonane przez A. Lerue z 1857 roku ukazuje niewielki fragment elewacji frontowej. Obiekt jest tylko tłem dla głównego elementu dzieła, którym jest kościół Bernardynów<sup>10</sup>.

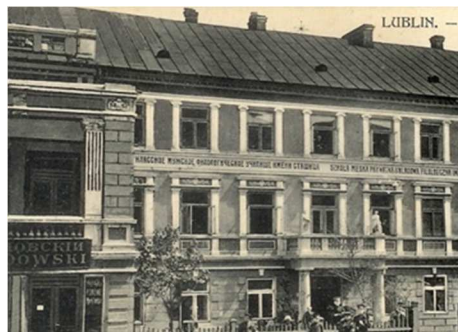
Ryc. 6. Poczтівka przedstawiająca budynek Bernardynska 12 – szkoła Staszica (~1910 r.)

Fig. 6. Postcard representative building Bernardynska 12 - Staszic's school (~ 1910 )

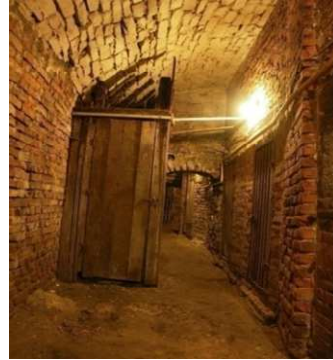
Ryc. 9. Piwnica, część F, widok na ścianę wschodnią. Fot. K. Janus

Fig. 9. Basement, part F, view on eastern wall. Photo K. Janus

Część E i F ze względu na komórki lokatorskie oraz wtórne przemurowania, wzmocnienia konstrukcji pozostaje rozpoznana w najmniejszym stopniu. W części F widoczny jest zachowany fragment posadzki ceglanej, ostrołukowe przejście do części E. Najciekawszym, widocznym elementem jest zamurowany otwór, dodatkowo zasłonięty częściowo ścianą E-F<sup>16</sup>.

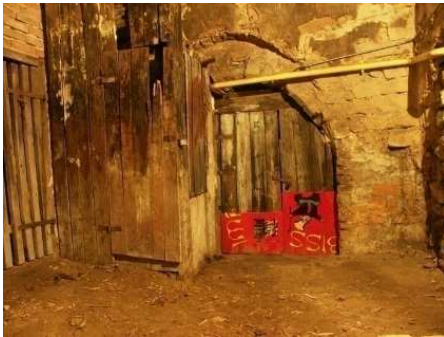
Ryc. 10. Piwnica, część B, przejście do części C. Fot. K. Janus

Fig. 10. Basement, part B, passage to part C. Photo K. Janus

Najciekawszym elementem tej części są trzy zachowane (a prawdopodobnie cztery istniejące) przejścia ostrołukowe wykonane z kamienia (

Część B-C jest analogiczna do części E i F. W ścianie pomiędzy częściami znajdują się dwa ostrołukowo sklepienie otwory komunikacyjne oraz zamurowany otwór w ścianie z częścią D.

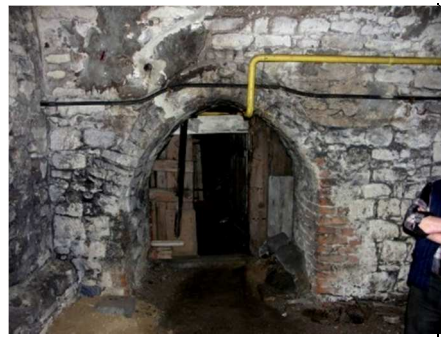
Ryc. 11. Piwnica, część C, przejście do części B. Fot. K. Janus

Fig. 11. Basement, part C, passage to part B. Photo K. Janus

Ryc. , Ryc. 11,

Ryc. ). Elementy te powstały w trzecim okresie budowlanym. Wykonanie ścian pomiędzy częściami B-C i E-F, automatycznie wymusiło zamurowanie przejść do części

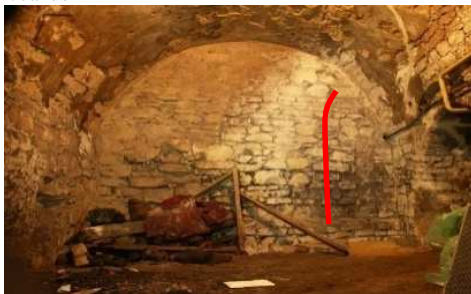
Ryc. 12. Piwnica, część C, widok na ścianę wschodnią z zaznaczeniem zamurowanego otworu. Fot. K. Janus

Fig. 12. Basement, part C, the view on eastern wall with mark of the wall up opening. Photo K. Janus

D, wykonanych w drugim okresie. Obecnie przejścia te widoczne są fragmentarycznie w postaci opaski ceglanej (

Ryc. 12). Otwory te wykonane zostały wtórnie przez wykucie ich w kamiennej ścianie i wbudowanie ościeży o grubości jednej cegły. Nie udało się określić kształtu ich łęków, które mogły mieć formę odcinka, łuku jak i ostrołuku<sup>15</sup>. Cztery słupy ceglane na poziomie piwnicy wykonano w XIX w. Tylko jeden z nich wzmacnia ściany i konstrukcję klatki schodowej. Pozostałe słupy nie przenoszą obciążeń innych jak ze sklepień. Na podstawie braku widocznych uszkodzeń lub spękań sklepień, przypuszczać można, że wzmocnienia te zostały dodane na potrzeby planowanej a niezrealizowanej przebudowy. Możliwym jest, że XIX-to wieczna przebudowa zasięgiem swym miała objąć znacznie większy zakres a ograniczyła się tylko do zmiany układu komunikacyjnego, ujednoczenia i usystematyzowania otworów okiennych na elewacji frontowej oraz dodaniu dwóch ryzalitów.

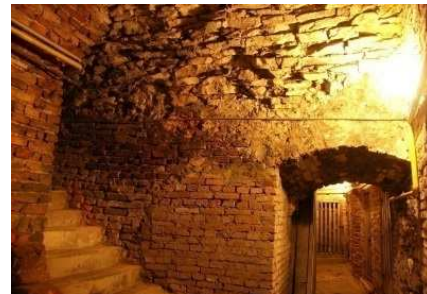
Ryc. 13. Piwnica, część D, widok na ścianę wschodnią. Fot. K. Janus

Fig. 13. Basement, part D, view on eastern wall. Photo K. Janus

Część D, jako jedyna posiada inne ukierunkowanie sklepienia a na całej powierzchni widoczne są liczne naprawy i przemurowania ceglami pochodzącymi z różnych okresów. Przemurowania te oraz wypełnione komórki lokatorskie uniemożliwiają prawidłowe rozczytanie przekształceń tej części.

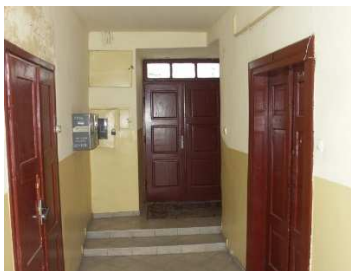
Ryc. 14. Parter, sień – widok na podcięty otwór wejścia głównego. Fot. K. Janus

Fig. 14. Groun floor , hall - view on cut opening main entry. Photo K. Janus

Na poziomie parteru i wyższych kondygnacjach znajdują się mieszkania i usługi. Wszystkie pomieszczenia są otynkowane, posiadają stropy płaskie (jedno pomieszczenie parteru posiada stop płaski z sistrzanem). Układ i podziały wewnętrzne są nieczytelne i zatarte poprzez wtórne podziały ściankami działowymi. Dopiero na drugim piętrze widoczny jest wyraźny układ kondygnacji (dodany na przełomie XIX i XX w). Otwory okienne elewacji frontowej zostały usystematyzowane w trakcie ostatniej przebudowy, na ich rozmieszczenie nie miał wpływu istniejący układ wewnątrz liczył się jedynie wygląd elewacji, stąd niektóre okna są zablendowane (znajdują się „na wysokości” ścian) oraz podcięte i zdeformowane wnęki widoczne od wnętrza budynku.

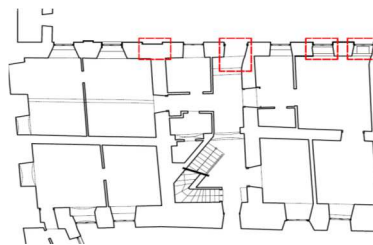
Ryc. 15. Rzut parteru z oznaczeniem modyfikowanych otworów. Fot. K. Janus

Fig. 15. Drawing ground floor with modified openings. Photo K. Janus

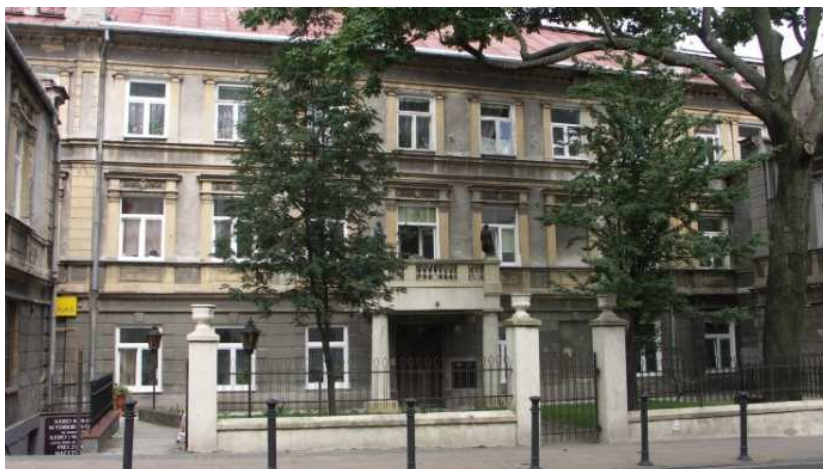
Ryc. 16. Elewacja frontowa. Fot. K. Janus

Fig. 16. Front fasade. Photo K. Janus

W roku 1899 rozpoczęto przebudowę obiektu, w wyniku której dobudowano część A, całość budynku podwyższono o jedną kondygnację, elewacji nadano obecny, jednolity wygląd (z żywą kolorystyką). Ponadto dodano dwa symetryczne frontowe ryzality (z tarasami). Projekt remontu od realizacji różni się w detalach, mianowicie w inny sposób niż w projekcie rozwiązano klatkę schodową, część ścian konstrukcyjnych, przewidziano elewację sześciosiową, wykonano jedenastoosiową. Całość przebudowy była zasługą rodziny Waśniewskich.

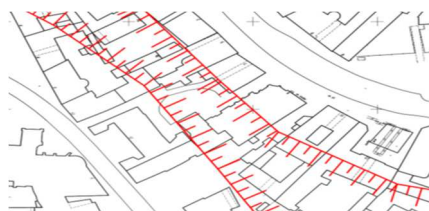
Ryc. 18. Prawdopodobny kształt nieistniejącego wąwozu pomiędzy ulicą Bernardyńską a Królewską. Rys. K. Janus

Fig. 18. Shape of the possible non-existent ravine between Bernardyńska and street Królewska, by author

Ukształtowanie terenu na omawianym obszarze znacznie różniło się od tego dzisiejszego. W przestrzeni pomiędzy ulicą Królewską, a Bernardyńską znajdował się wąwóz sięgający od Krakowskiego Przedmieścia aż do ulicy Wyszyńskiego i dalej w kierunku wschodnim do obszarów zalewowych. Obiekt najprawdopodobniej wzniesiony został częściowo na zboczu stoku wąwozu w taki sposób, że od frontu kondygnacja piwnicy znajdowała się pod ziemią a od strony wąwozu znajdowała się ponad jej powierzchnią<sup>20</sup>. Obecnie wąwóz został całkowicie zniwelowany. Jego kształt widoczny jest dopiero od posesji Bernardyńska 14a aż do ul. Wyszyńskiego<sup>21</sup>. Przez bardzo długi okres czasu wąwóz służył jako rynsztok odprowadzający ścieki poczynając od zabudowań przy Krakowskim Przedmieściu. Obecnie w jego pobliżu biegnie główna magistrala ściekowa.
