EFEKTY DZIAŁAŃ TERMOMODERNIZACYJNYCH W ASPEKTCIE PLANOWANIA PROGRAMU REWITALIZACJI MIASTA

Anna Ostańska

THE EFFECTS OF CURRENT PROJECTS ON IMPROVING ENERGY PERFORMANCE OF RESIDENTIAL BUILDINGS VS PERSPECTIVES FOR NEW URBAN REGENERATION PROJECTS

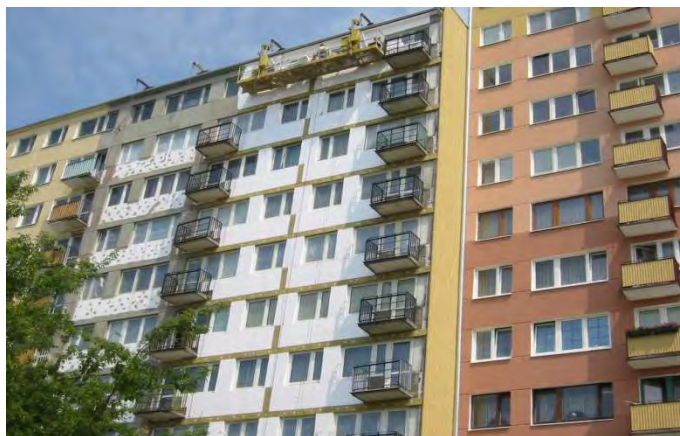
Ryc.2. System wielopłytkowy, ocieplenie wykonano bez oceny stanu technicznego wieszaków, budynek w I. etapie ocieplono – ściany szczytowe i filarki – metoda lekka-sucha, w II. etapie ocieplono: belko-ściany na fasadach i wymieniono ocieplenie na filarkach międzyokienne – metoda BSO (styropian); zachowano detal podziału elewacji na filarki międzyokienne i belko-ściany); stan w 2003 roku

Fig. 2. Building of precast concrete plates; insulation installed with no prior structural assessment of the state of walls. Stage I: insulation of end walls and piers between windows (dry cladding). Stage II: facade insulation with polystyrene boards and render finishing; the appearance of original facade (division between horizontal strips of walls-beams and vertical piers) has been maintained; photo taken in 2003

Prace drugiego etapu zrealizowano w latach 2001-2002 (Ryc.2). Ocieplenie filarków polegało na wymianie 5 cm wełny mineralnej na 10 cm styropianu, który zabezpieczono wyprawą cienkowarstwową na siatce z włókna szklanego. Na fasadach zachowano podział na elementy konstrukcyjne obiektu, przeniesiono go na warstwę ocieplenia poprzez boniowanie. W styropianie wytapiało, imitując boniowanie, podział elewacji na belko-ściany i filarki, a następnie wykonywano obróbkę powierzchni styropianu. Jakość wykonania dociepleń jest dobra. Zrealizowany projekt nie uwzględniał jednak w obliczeniach punktowych i liniowych mostków termicznych. Mimo tych zabiegów mostki punktowe widoczne są na elewacji już podczas kilkunastostopniowego mrozu na tyle wyraźnie, że można policzyć kołki mocujące poszczególne płyty styropianu.

W analizowanym osiedlu na żadnym z dwóch etapów ocieplenia nie sprawdzono stanu technicznego wieszaków, na których do konstrukcji zamocowana jest warstwa fakturowa w ścianie trójwarstwowej. Nie połączono też przed dociepleniem warstwy fakturowej ściany ze ścianą konstrukcyjną poprzez dodatkowe kotwy rozprężne, co dałoby pewność pełnej współpracy tych warstw w ocieplanej przegrodzie.

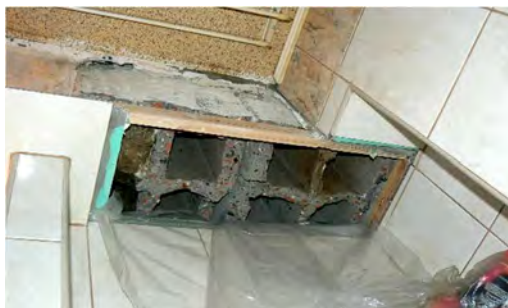
Ryc.6 Wentylacyjne kanały zbiorcze budynku prefabrykowany – samowolnie wyburzone
 Fig. 6. Common ventilation ducts - a precast ventilation block removed by the thoughtless flat owner

Przy dociepleniu ścian i wymianie stolarki okiennej, nie zwracano uwagi na usprawnienie wentylacji, której wydajność jest ograniczona w wyniku doszczelniania ścian i stropodachu. Brak poprawy wentylacji pomieszczeń może spowodować nasilenie się rozwoju pleśni w okresie wzrostu zawilgocenia. Dodatkowo mieszkańcy samowolnie *powiększają* łazienki poprzez wyburzenie trzonu bloków wentylacyjnych (Ryc.6) lub podłączają się do kanałów sąsiadów, np. z okapami kuchennymi, co powoduje zakłócenia ciągu.

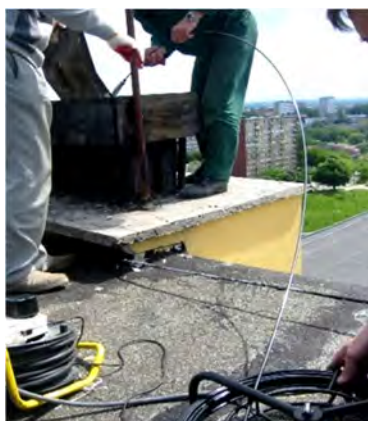
Ryc. 7 Badanie drożności wentylacji 11.
 kondygnacyjnego budynku prefabrykowanego
 Fig. 7. Ventilation ducts inspection in a 11-storey
 precast concrete plate building

W celu sprawdzenia drożności przewodów wentylacyjnych i spalinowych wykonano badania diagnostyczne specjalistyczną kamerą Monitor ORCUS (Ryc.7), która wykazała zakłócenia w drożności badanych kanałów. Niebezpieczne dla sprawnego działania wentylacji są samowolne przekucia przewodów kominowych przez lokatorów. Gruz z przekuć zalega w kanałach tworząc przeszkodę dla usuwanego z mieszkań zużytego powietrza (Ryc.8).

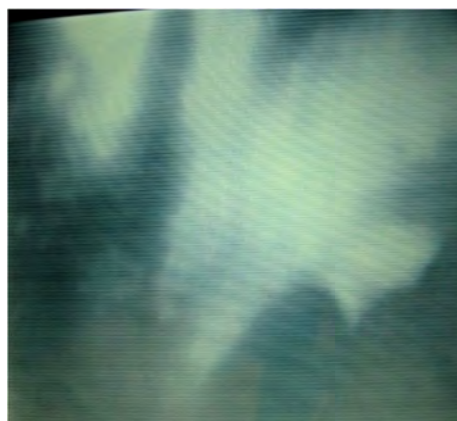
Ryc. 8 Widoczne zakłócenia drożności przewodu
 wentylacji na poziomie VII. kondygnacji,
 podgląd kamerą wziernikową Monitor ORCUS
 Fig. 8. Disturbances in air flow in ventilation ducts, 7th
 floor; image by Monitor ORCUS inspection camera

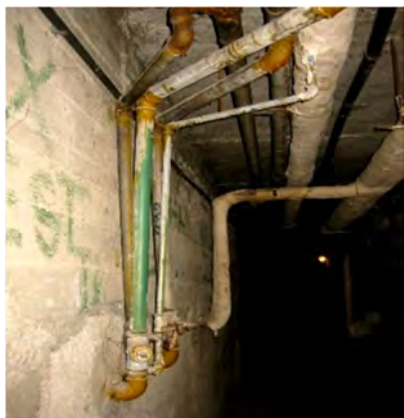
Ryc.9 Budynki prefabrykowane piwnice, stan instalacji c.w.u. i c.o.

Fig. 9. A precast concrete plate building: condition of hot water and central heating systems

c.o. i c.w.u. z rur stalowych ocynkowanych (ryc.9) w piwnicach są ocieplone, jednak stan złątek jest zły, zaawansowana korozja przechodzi na odcinki proste;

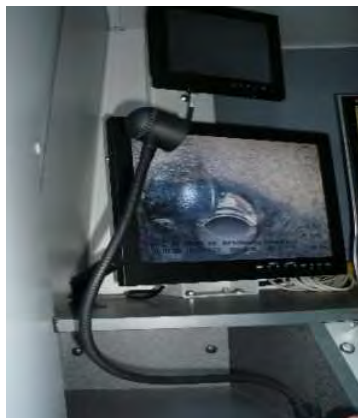
Ryc. 10 Kanalizacyjna studzienka rewizyjna, brak złożeń, podgląd kamerą wziernikową przez MPWiK

Fig. 10. Sewer inspection chamber, no deposits observed, picture taken by means of an inspection camera by a municipal water company.

wodno-kanalizacyjna jest żeliwna, lokalnie z PCV w mieszkaniach po remontach, ogólnie w stanie dobrym (lokalnie złym), co potwierdzają bieżące przeglądy i podgląd specjalistyczną kamerą wziernikową, wykonany przez MPWiK4. W czynnym przewodzie nie zauważono złożeń znacząco zmniejszających przekrój rury (Ryc.10), choć zdarzają się miejsca, gdzie instalacja jest zamulona.
