„Pamiętnik Biblioteki Kórnickiej” 2024, z. 41

NAJSTARSZE FAZY BUDOWY ZAMKU W KÓRNIKU W KONTEKŚCIE NOWYCH ŹRÓDEŁ

**THE OLDEST STAGES OF THE ERECTION OF THE CASTLE IN KÓRNIK
IN THE CONTEXT OF NEW SOURCES**

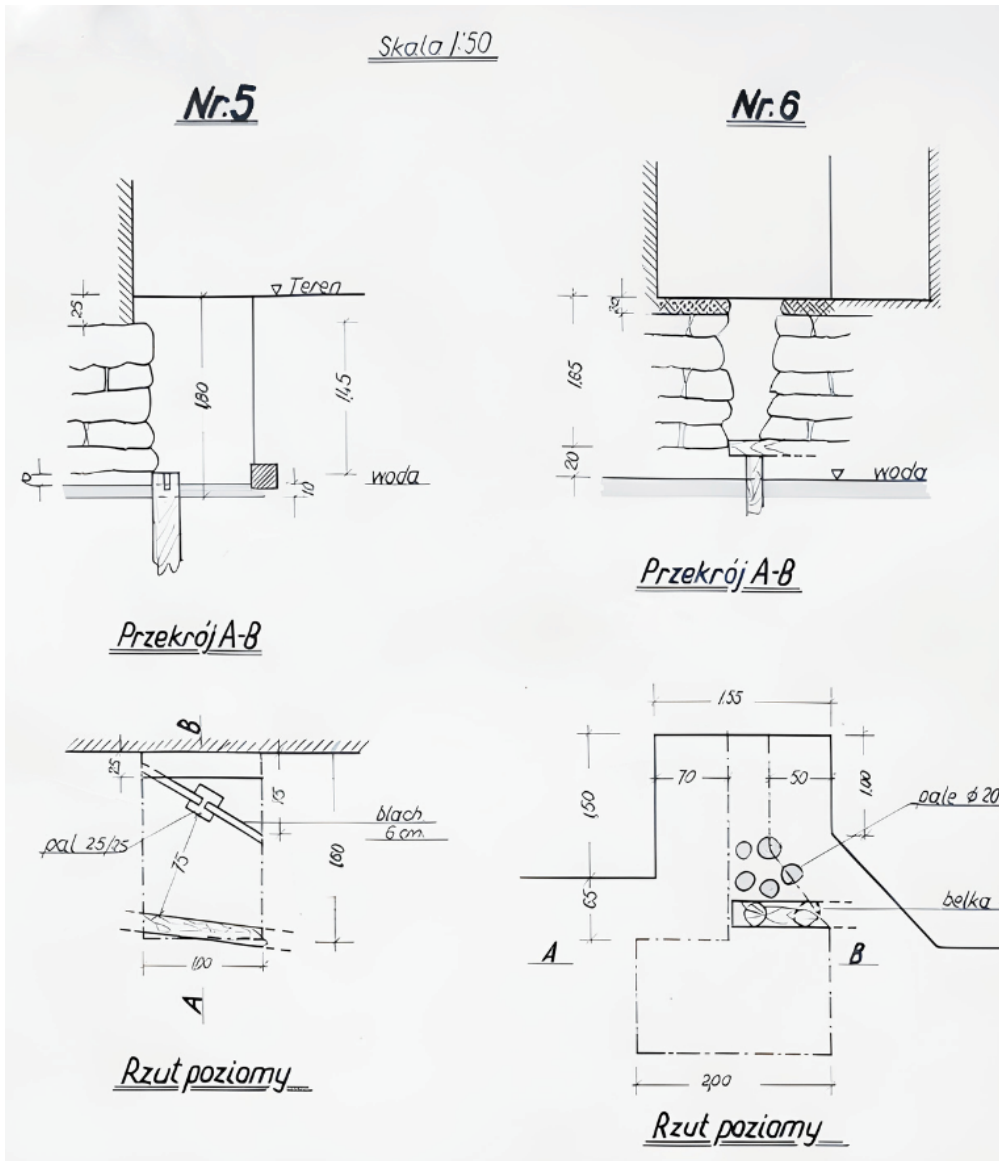
Il. 7. Zamek w Kórniku. Dokumentacja wykopów próbnych nr 5 i 6 (BK inw. PL 253a) z 1947 r. wykonanych przy murach zamku. Widoczne konstrukcje drewniane po wschodniej (wykop nr 5) i południowej (wykop nr 6) stronie zamku

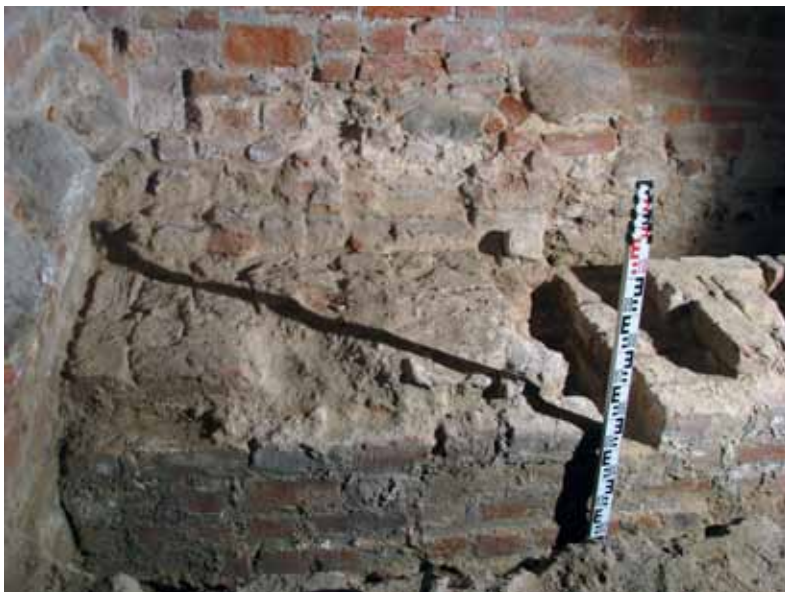
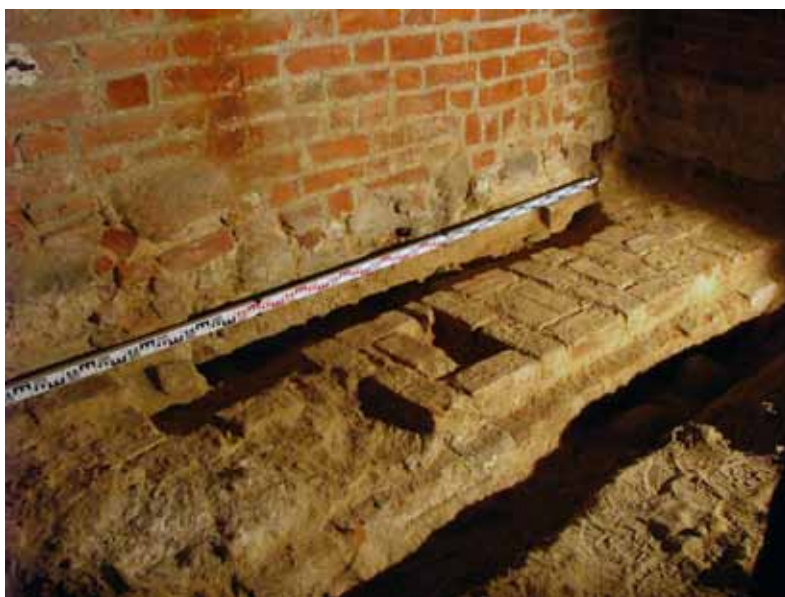
Il. 11. Zamek w Kórniku. Pomieszczenie 20, wschodnia część odkrytej konstrukcji murowanej z posadowioną na niej gotycką ścianą pomiędzy pomieszczeniami 13 i 20. **A** – pełny mur na fundamencie z odsadzką w części południowej; widoczny brak łączenia fundamentu z fundamentem południowym pomieszczenia 20 – widok ze wschodu. **B** – wychodząca z pełnego muru ściana na fundamencie z odsadzką w części centralnej i północnej – widok z południowego wschodu. Fot. Małgorzata Andrałojć

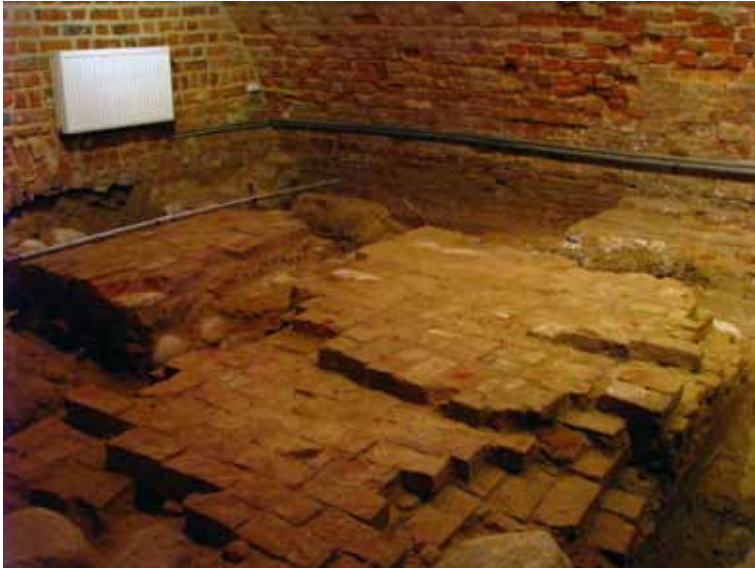
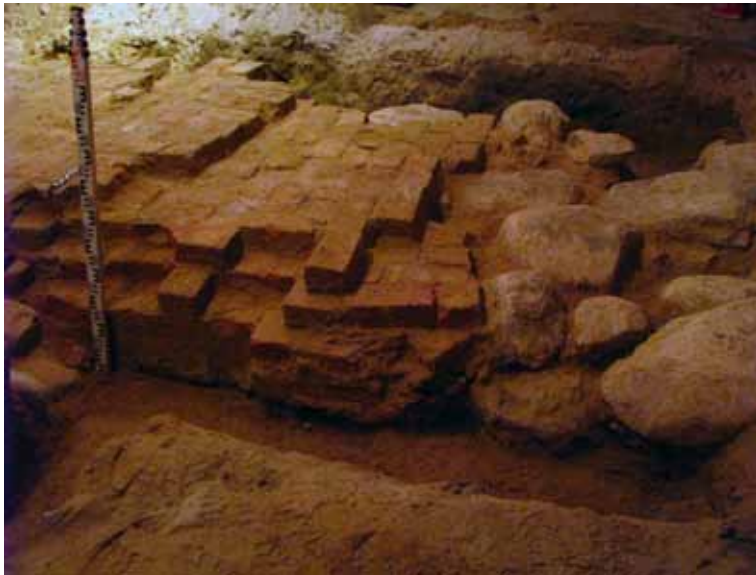
Il. 12. Zamek w Kórniku. Pomieszczenie 13, południowo-zachodni narożnik odkrytej konstrukcji murowanej. **A** – fundament muru południowego (po prawej) i zachodniego (po lewej) – widok z południowego zachodu. **B** – fundament przypory – widok z północnego zachodu.

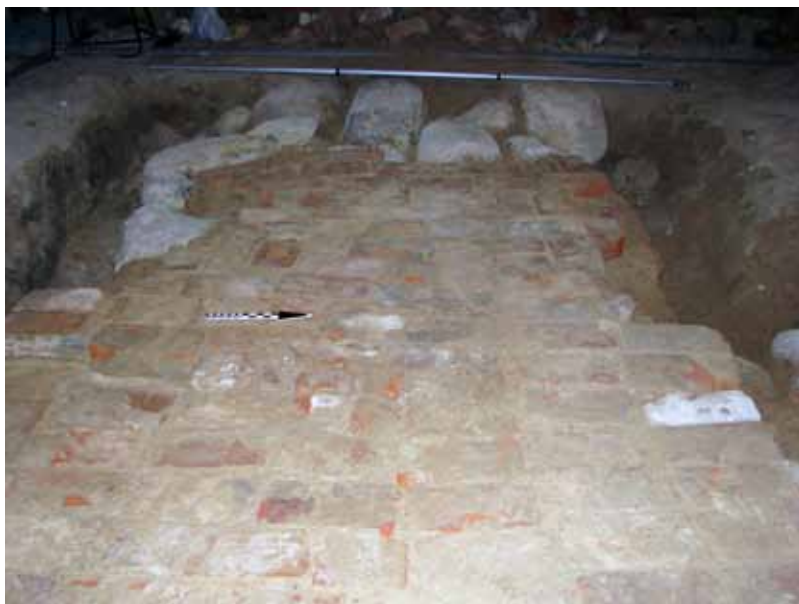
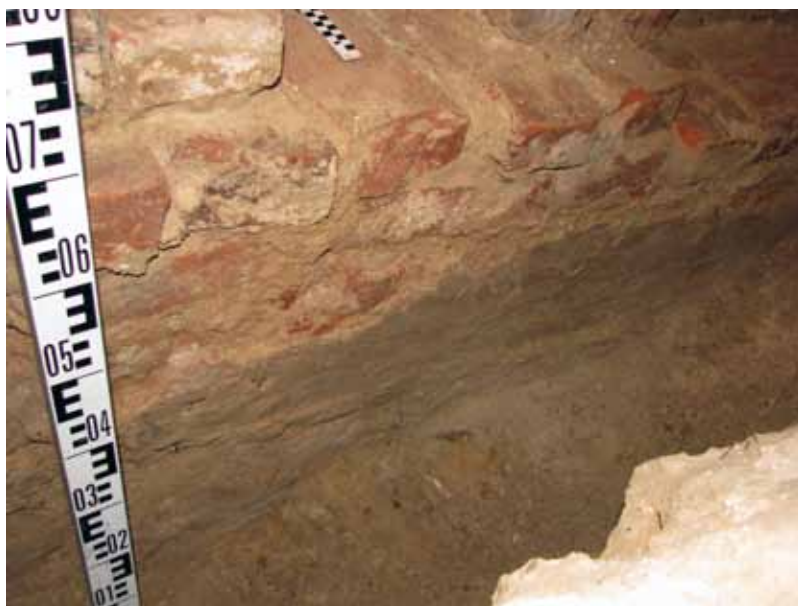
Il. 13. Zamek w Kórniku. Pomieszczenie 13, południowy fundament odkrytej konstrukcji murywanej. A – zachodnia partia fundamentu z odchodzącą przyporą – widok ze wschodu. B – pozostałości tynku na południowym licu fundamentu. Fot. Małgorzata Andrałojć

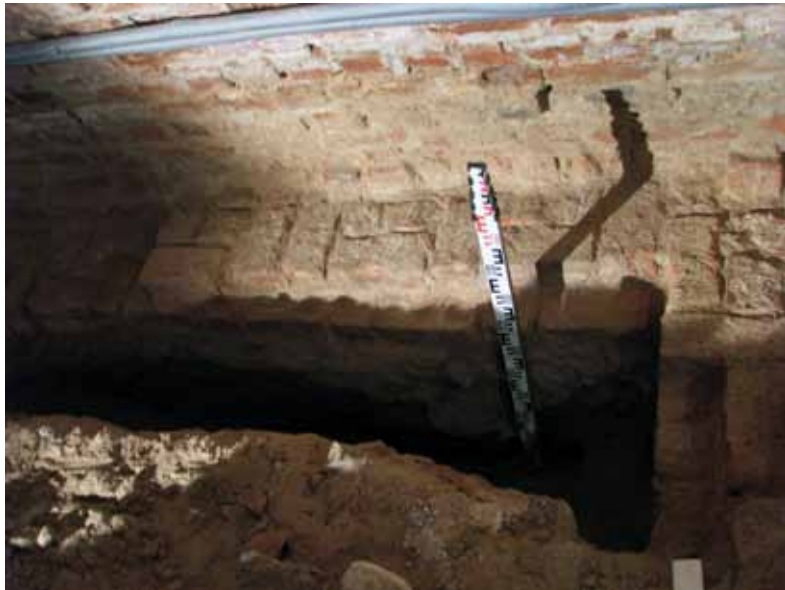
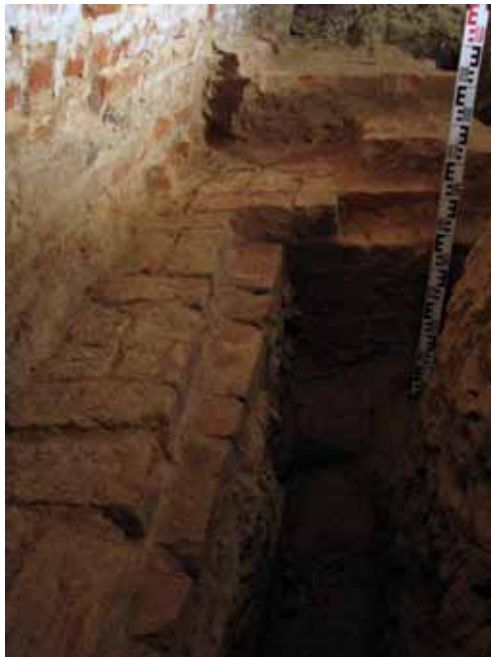
Il. 14. Zamek w Kórniku. Pomieszczenie 13, zachodnia część fundamentu i ściany odkrytej konstrukcji murowanej z ciągiem komunikacyjnym z posadowioną na niej gotycką ścianą pomiędzy pomieszczeniami 13 i 20. **A** – widok z zachodu. **B** – widok z północy. Fot. Małgorzata Andrałojć

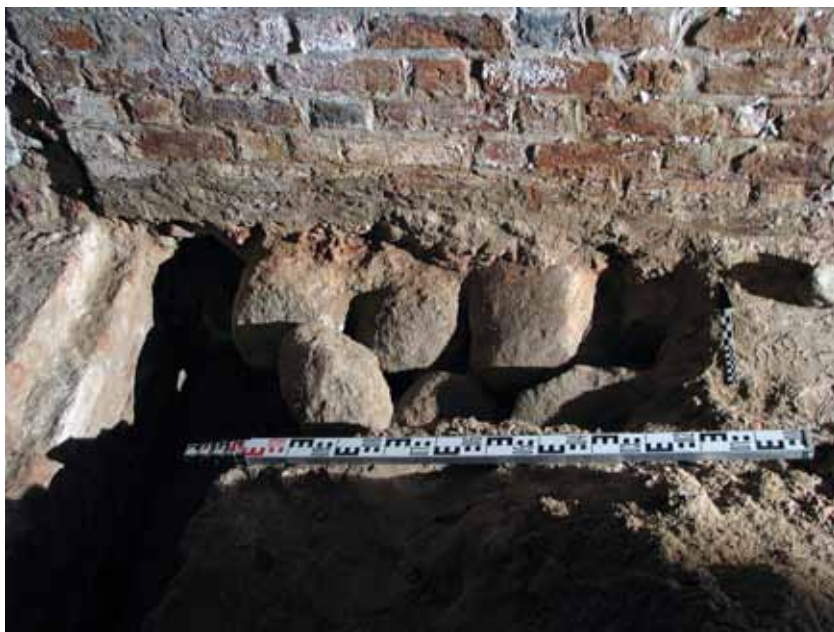
Il. 15. Zamek w Kórniku. Fundament z luźno ułożonych kamieni pod północną ścianą pomieszczenia 20. Po lewej przecinający go fundament odkrytej konstrukcji z ciągiem komunikacyjnym.
Fot. Małgorzata Andrałojć

Ceglany, z niewielką ilością kamieni, fundament, na którym spoczywa wspomniany wyżej ciąg komunikacyjny, przeciął i uszkodził w pomieszczeniu 20 inny fundament, biegnący w stosunku do niego prostopadle (il. 15). Fundament ten uformowany był wyłącznie z dużych kamieni, spojonych jedynie na stropie zaprawą wapienną z gruzem ceglanym. Na fundamencie posadowiono, w sposób dość niedbały, bo wyrównując przestrzeń między kamieniami a spągami muru przede wszystkim gruzem ceglanym, ścianę z cegieł gotyckich ułożonych w wątku polskim⁸⁸; kamienna ława fundamentowa wystawała znacznie przed lico muru. Zachodnia krawędź tej ściany spoczywała już na odsadzkowej partii fundamentu ściany z korytarzem i kończyła się dokładnie w miejscu, gdzie biegł jego mur. W 2024 r., w wyniku sondowania z użyciem kamery wziernej, stwierdzono, iż grubość tego muru wynosi jedynie ok. 0,4 m⁸⁹.

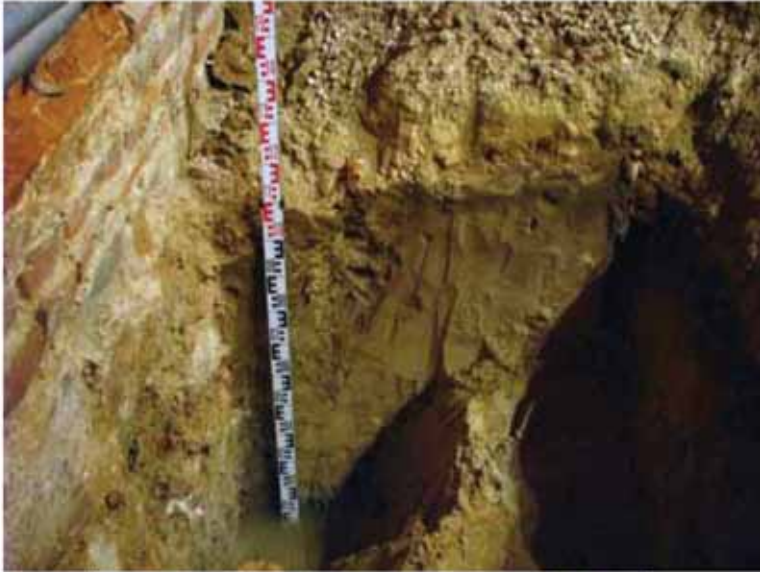
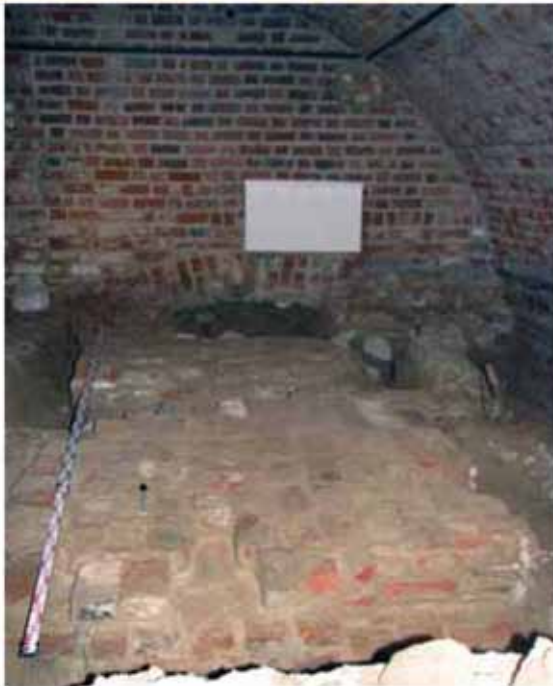
Il. 17. Zamek w Kórniku. Pomieszczenie 13 – elementy związane z ostatnią gotycką fazą przebudowy zamku. **A** – wkop fundamentowy w calowym piasku pod ścianę dzielącą pomieszczenia 13 i 20. **B** – łuk oporowy w dolnej części północnej ściany pomieszczenia nad fundamentem odkrytej konstrukcji murowanej. Fot. Małgorzata Andrałojć

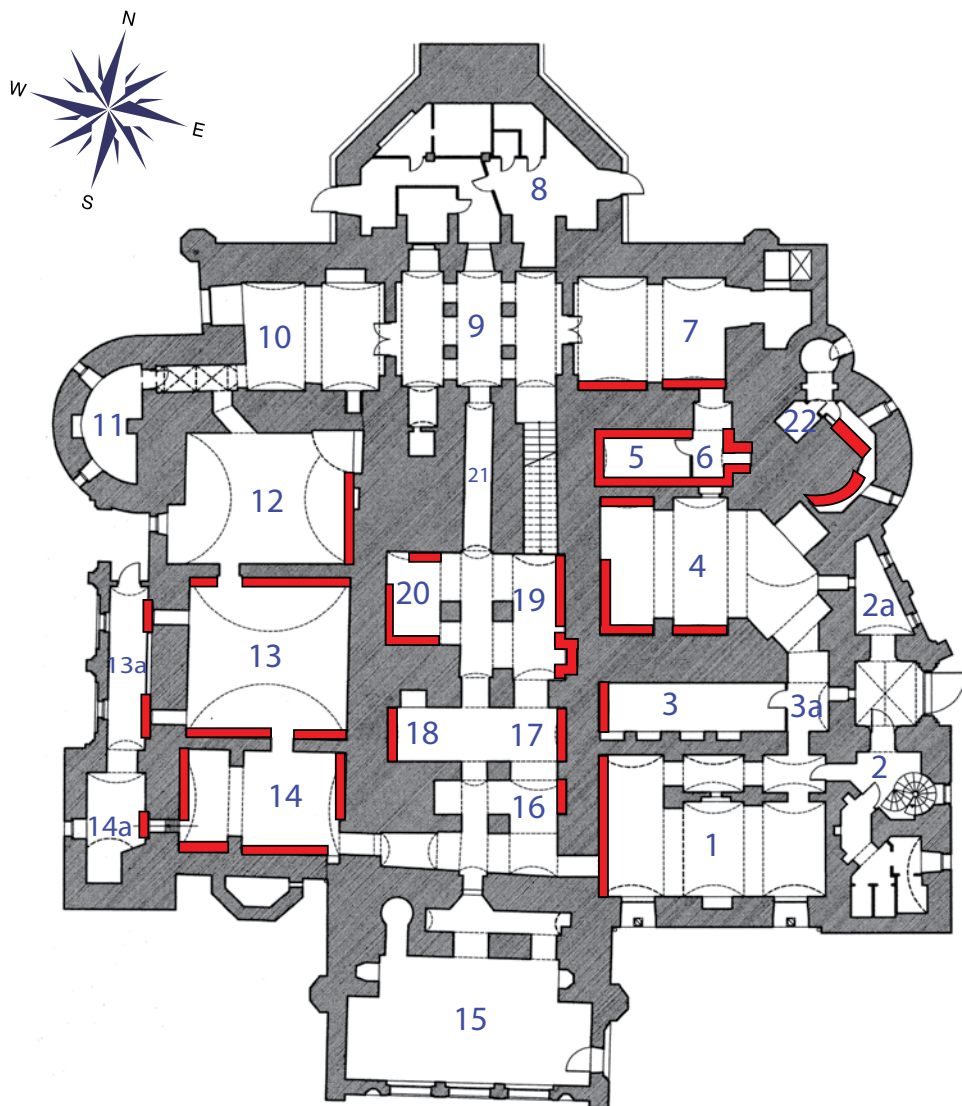
Il. 19. Zamek w Kórniku. Rzut przyziemia z zaznaczonymi odcinkami murów o zachowanym licu w wątku polskim (rzut przyziemia za: Małgorzata Łomska-Rybacka, Karolina Żurek, *Zamek Kórniki. Inwentaryzacja 2008*, zbiory BK). Objąsnienia w tekście

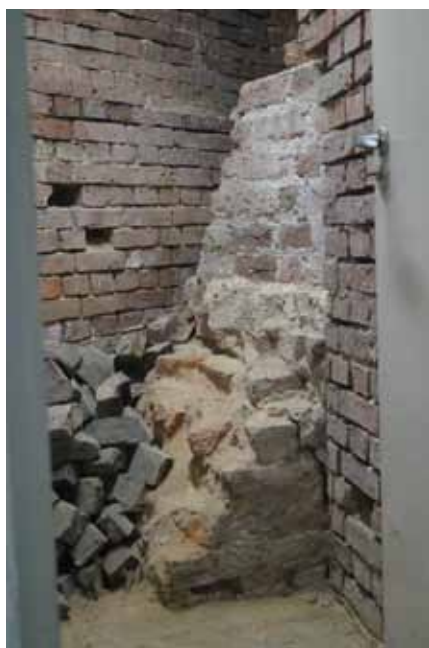
Il. 20. Zamek w Kórniku. Flankująca baszta północno-wschodnia z otworami strzelniczymi widocznymi w przyziemiu. **A** – okrągłe otwory strzelnicze w baszcie na rycinie elewacji wschodniej według Abichta (BK inw. PL 3). **B** – częściowo rozebrany mur baszty z widocznym fragmentem lica bocznej ściany strzelnicy, zachowany w wieży zbudowanej przez Tytusa Działyńskiego (pomieszczenie 22) – widok z północy. Fot. Mirosław Andrałojć
