ZAMKI KRZYŻACKIE NA ZIEMI CHEŁMIŃSKIEJ W ŚWIETLE NAJNOWSZYCH BADAŃ WYBRANYCH OBIEKTÓW

MARCIN WIEWIÓRA

TEUTONIC ORDER CASTLES IN THE CHEŁM REGION IN THE LIGHT OF NEW RESEARCH OF SELECTED SUBJECTS

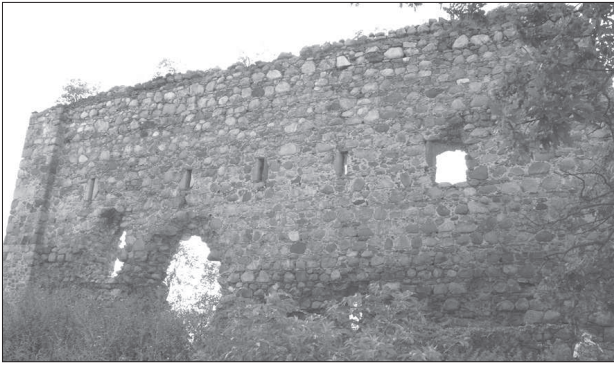
4. Papowo Biskupie. Widok elewacji skrzydła wschodniego zamku, fot. M. Wiewióra
 4. Papowo Biskupie. Elevation view of the east wing of the castle, photo: M. Wiewióra

Zachowane mury przedzamcza i obwodowe zamku charakteryzuje duża różnorodność (il. 3-4). Mury przedzamcza wzniesiono z granitowych kamieni łamanych i otczaków łączonych zaprawą wapienną. W ten sam sposób wzniesiono mury zamku wysokiego. W zachowanych do dziś obrzeżach, węgarach i koronie oraz w posadzkach kondygnacyjnych ganków obronnych wykorzystano cegły w układzie mieszanym (wysklepki, węgary okienne i wnęki przyściennie) lub wendyjskim (w licu elewacji). Do budowy sklepień i wypełnienia wysklepek użyto krótszych cegieł, tzw. „dziewiątek”. W piwnicach, na parterze i na pierwszym piętrze zachowały się w oporach resztki żagli sklepiennych lub łęków przyściennych po sklepieniach krzyżowych. W kaplicy i kapitularzu w skrzydle północnym były sklepienia krzyżowo-żebrowe¹⁰. Opory sklepień wsparto na de-

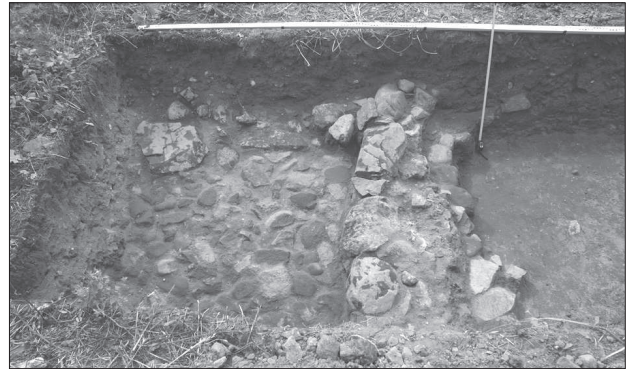
7. Papowo Biskupie. Dziedziniec zamku. Widok bruku i podmurówki oparcia arkad krużganka, fot. M. Wiewióra
 7. Papowo Biskupie. The courtyard of the castle. View of the pavement and foundations of the support of the cloister arcade, photo: M. Wiewióra

cej szczegółów dotyczących dziedzińca zamkowego, kształtem zbliżonego do kwadratu. W czterech wykopach odsłonięto dobrze zachowany bruk wyściełający alejki krużganka oraz podmurówkę arkad (il. 7). Szczególnie bogaty wystrój wnętrza zamku w Papowie Biskupim miała sala kapitularza, znajdująca się prawdopodobnie w skrzydle północnym zamku, po jego stronie zachodniej, na pierwszym piętrze (il. 8)¹⁵. Pomieszczenie było pokryte trójprzęsłowym sklepieniem krzyżowo-żebrowym wspartym na kamiennych nasadach i słuźkach z konsolami¹⁶. Do dziś w kaplicy zachowało się 5, a w kapitularzu 8 słuźek. W wielu miejscach czytelne są fragmenty kształtek zastosowanych w celu złagodzenia narożników w otworach okiennych i wnękach¹⁷. W ścianie północnej kapitularza znajdowały się trzy ostrołukowe okna, w ścianie zachodniej - jedno¹⁸. Pewne elementy wykończenia kapitularza nawiązują do zastosowanych w Gniewie¹⁹. W 1405 roku przybył do Papowa Jorge Beschiden, słynny budowniczy sklepień, a w 1407 roku nieznanymi z imienia cieśla²⁰. Nie znamy zakresu wykonanych przez nich prac. Profil kształtek żebrowych wskazuje raczej na wcześniejszy okres budowy sklepień, tożsamy ze wzniesieniem zamku pod koniec XIII wieku. Podczas badań prowadzonych we wnętrzu kaplicy, obok cegieł z profilami dwuwklęsłowymi, pozyskano osiem kształtek żebrowych o profilach gruszkowych stosowanych od końca XIII wieku, a powszechnych w wieku XIV²¹. Na każdej z odkrytych kształtek zachowały się znaki kamieniarskie – montażowe. Podobne znaki montażowe znajdują się na ceramicznych elementach zamku malborskiego²².

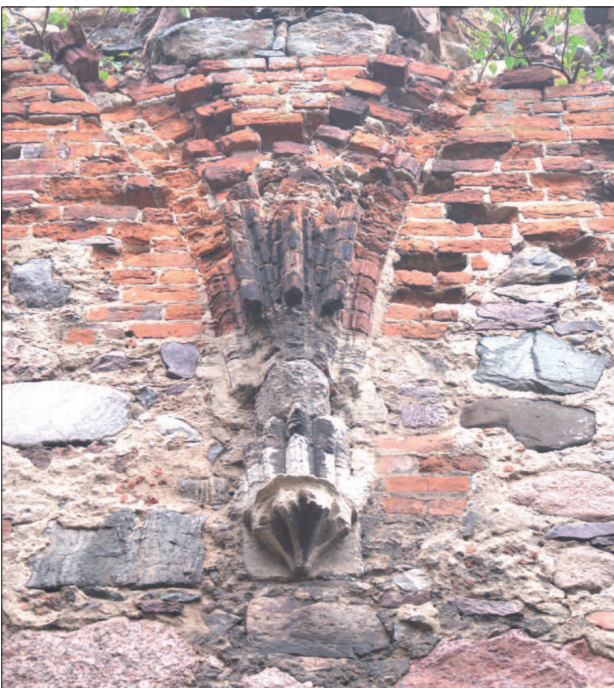
5. Papowo Biskupie. Skrzydło północne zamku. Kapitularz. Widok konsoli sklepiennej, fot. M. Wiewióra
 5. Papowo Biskupie. The northern wing of the castle. Chapter-house. View of the console vaults, photo: M. Wiewióra

koracyjnych konsolkach z wapienia (il. 5)¹¹. Z pewnością część pomieszczeń przekryta była stropami belkowymi, na co wskazują wsporniki dla osadzenia belek. Na parterze i w piwnicach występują charakterystyczne otwory szczelinowe wykonane z ciosów granitowych¹². Otwory okienne w zamkowej kaplicy i kapitularzu rozglifiono obustronnie i obramowano ceglami zwykłymi i kłińcowymi oraz profilowanymi w krawędziach i w laskach węgarowych. Pozostałe otwory wykończono podobnie – od strony zewnętrznej były to pionowe szczeliny typu strzelnicowego oprawione w ciosy granitowe i przykryte kamieniem bądź ciosem (il. 6)¹³. Do dnia dzisiejszego zachowały się tylko cztery otwory drzwiowe. Są one jednak na tyle zniszczone, że czytelne pozostają jedynie pozostałości przyłg i wnęk. W podobnym stanie zachowały się otwory pierwszego piętra – do kaplicy i kapitularza. Niewiele wiadomo na temat zamkowego krużganka. Prawdopodobnie był dwu- lub trzykondygnacyjny, zaopatrzony w dach pulpityowy ze spadem w kierunku dziedzińca, nakryty dachówką ceramiczną¹⁴. Badania archeologiczne ujawniły wię-

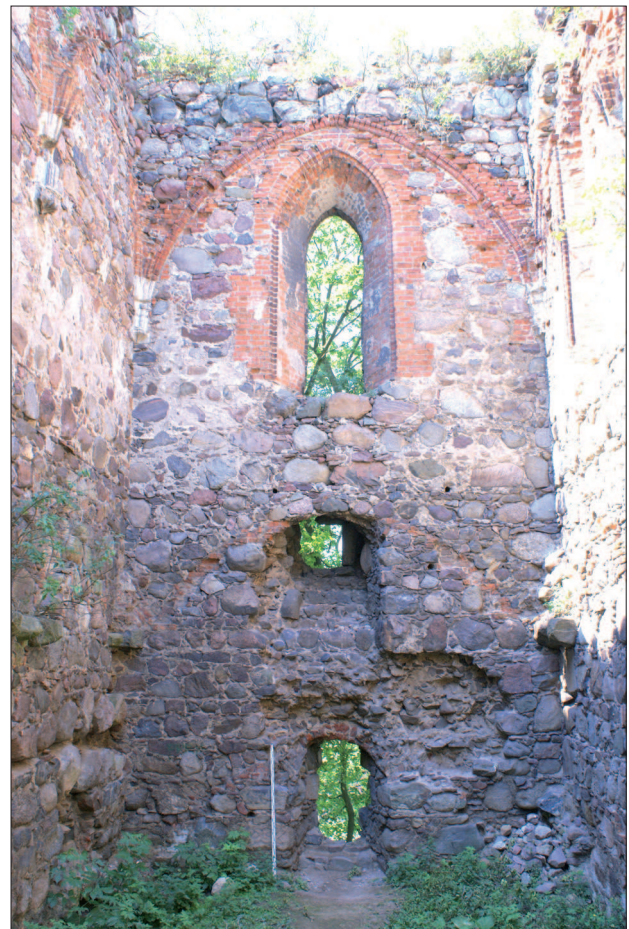
8. Papowo Biskupie. Skrzydło północne zamku. Kapitularz. Widok okna w ścianie zachodniej, fot. M. Wiewióra
 8. Papowo Biskupie. The northern wing of the castle. Chapter-house. View of the window in the west wall, photo: M. Wiewióra

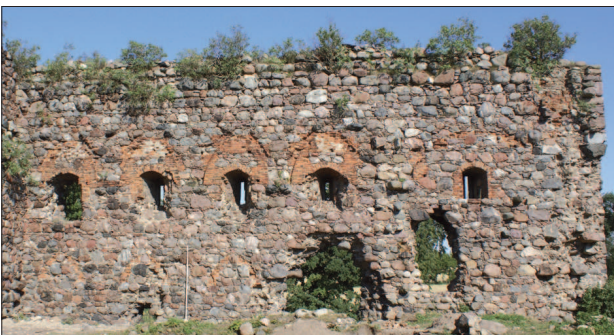
6. Papowo Biskupie. Widok ściany skrzydła wschodniego od strony dziedzińca, fot. R. Gazda
 6. Papowo Biskupie. View of the east wing wall of the courtyard, photo: R. Gazda

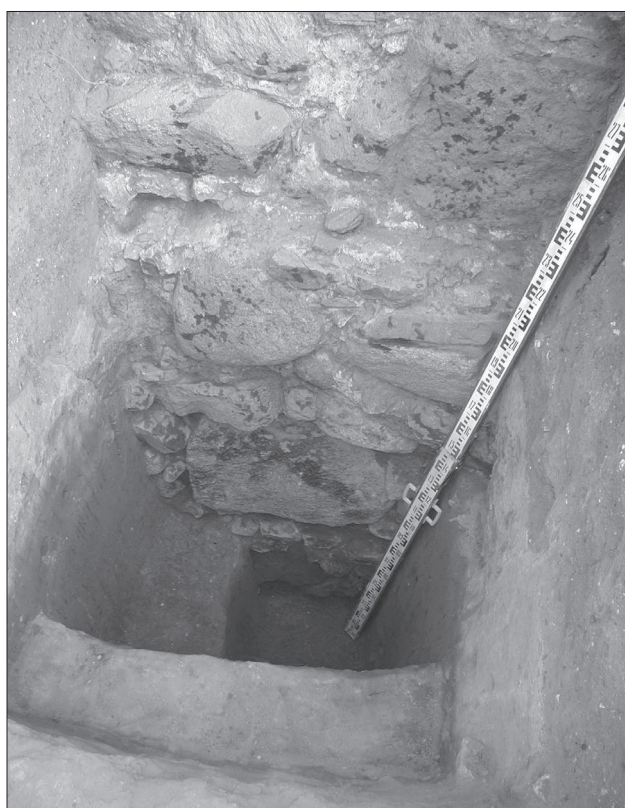
10. Papowo Biskupie. Skrzydło południowe zamku. Lico ściany fundamentu, fot. M. Wiewióra
 10. Papowo Biskupie. The southern wing of the castle. The outer face of the foundation wall, photo: M. Wiewióra

ściany oparto na masywnym fundamencie zagłębionym pod powierzchnią ziemi, do głębokości ponad 4 m poniżej poziomu dziedzińca (il. 10). Badania archeologiczne wykazały bezspornie, że podpiwniczenia znajdowały się również w południowym skrzydle zamku (il. 11). W warstwie zasypiskowo-rozbiórkowej wnętrza tej piwnicy odsłonięto relikty częściowo rozebranego muru ściany działowej wyznaczającej dwa sklepione, nierównej wielkości pomieszczenia. W trzech odkrywkach odsłonięto pozostałości narożnika skrzydeł południowego (tzw. domu komtura) i zachodniego. W południowo-wschodnim narożniku budynków skrzydła zachodniego i południowego odsłonięto także relikty murów oraz pozostałości kamiennych ościeży wejścia(?) do budynku skrzydła południowego (il. 12). W wykopie eksplorowanym przy licu wschodnim wschodniego muru obwodowego, w pobliżu narożnika południowo-wschodniego, odsłonięto natomiast fragment piwnicy z zachowanym na ścianie podparciem sklepienia krzyżowego. Podczas badań skrzydła północnego odsłonięta została prowadząca do piwnicy klatka schodowa (il. 13-14).

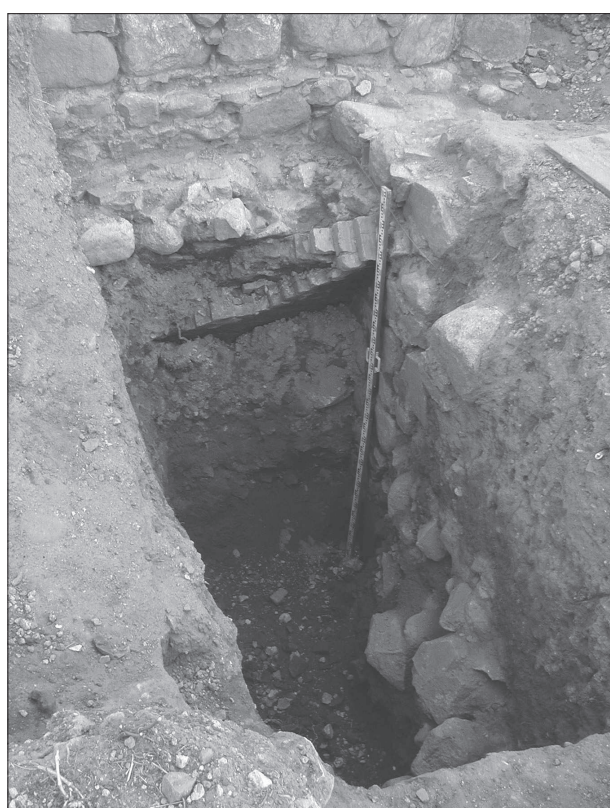
11. Papowo Biskupie. Skrzydło południowe zamku. Widok fragmenty piwnicy i reliktyw sklepienia, fot. M. Wiewióra
 11. Papowo Biskupie. The southern wing of the castle. View of the cellar and vault relicts, photo: M. Wiewióra

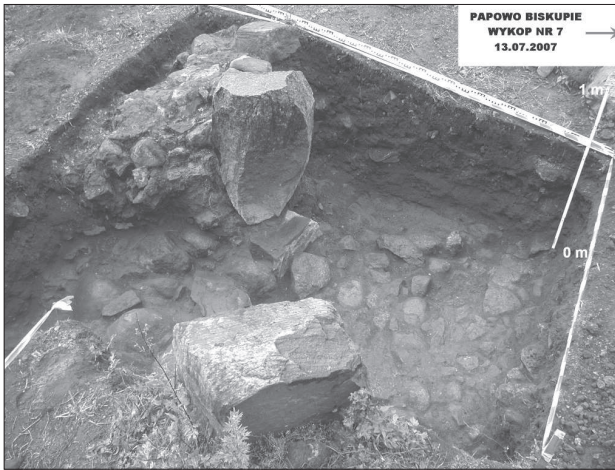
12. Papowo Biskupie. Skrzydło południowe zamku. Fragment bruku alejki krużganku i pozostałości wejścia do budynku (?), fot. M. Wiewióra

12. Papowo Biskupie. The southern wing of the castle. Fragment of the cloister and the remains of the entrance to the building (?), photo: M. Wiewióra

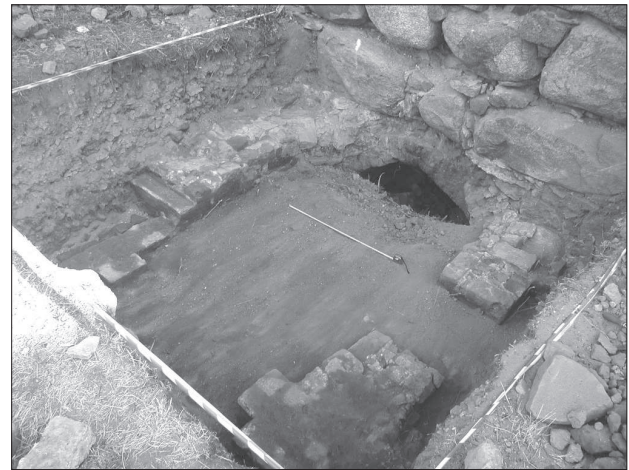
13. Papowo Biskupie. Skrzydło północne - od strony dziedzińca. Widok korony murów klatki schodowej prowadzącej do piwnicy, fot. M. Wiewióra

13. Papowo Biskupie. The northern wing. View from the courtyard of the cellar staircase wall, photo: M. Wiewióra

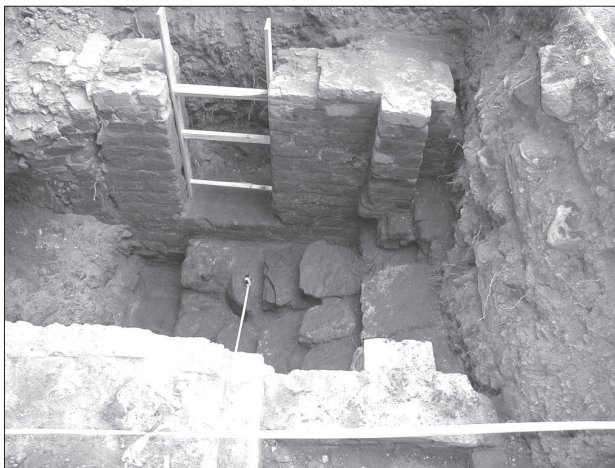
14. Papowo Biskupie. Skrzydło północne - od strony dziedzińca. Widok odsłoniętej klatki schodowej prowadzącej do piwnicy, fot. M. Wiewióra

14. Papowo Biskupie. The northern wing. View from the courtyard of the exposed staircase leading into the cellar, photo: M. Wiewióra

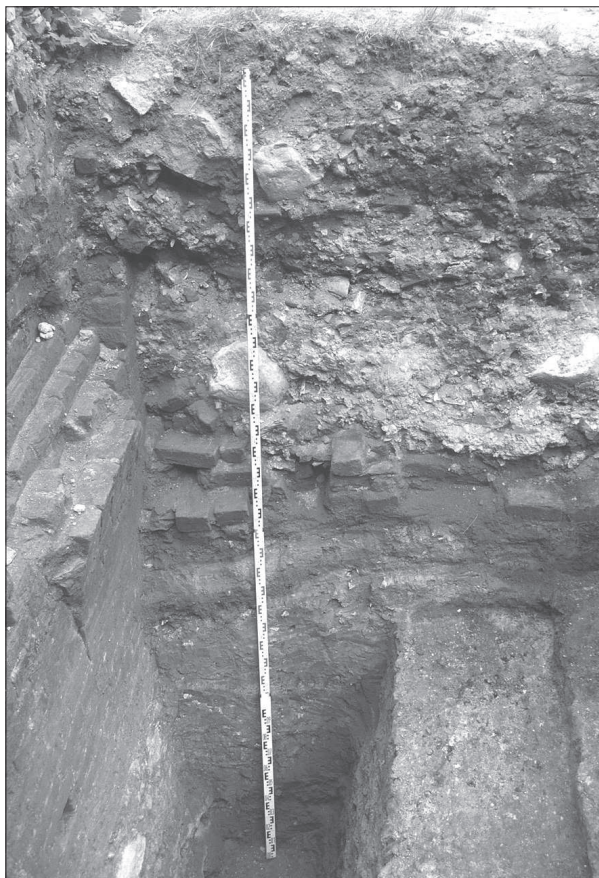
17. Radzyń Chełmiński. Skrzydło zachodnie zamku. Widok piwnicy odsłoniętej w wykopie 10, fot. M. Wiewióra

17. Radzyń Chełmiński. West wing of the castle. View of the cellar exposed in the trench no. 10, photo: M. Wiewióra

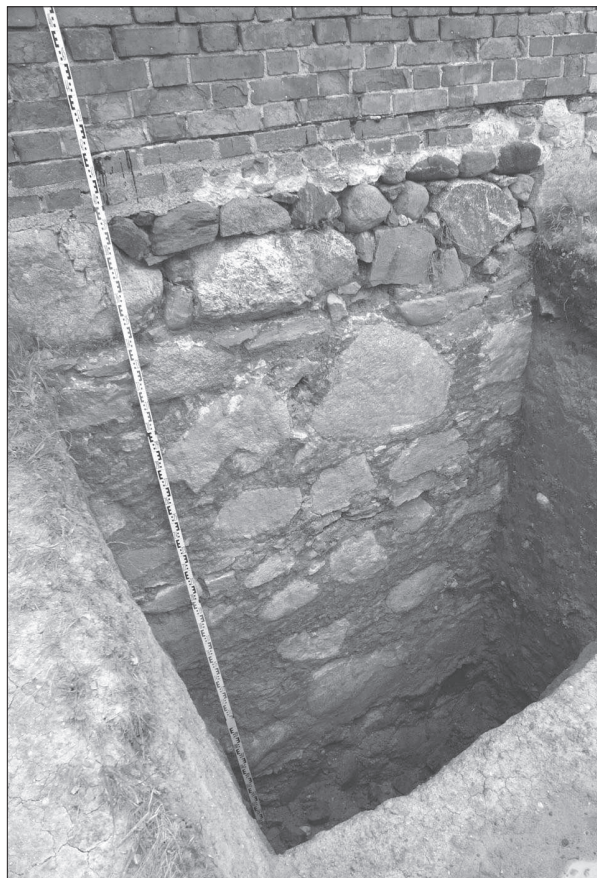
18. Radzyń Chełmiński. Skrzydło zachodnie zamku. Widok lica fundamentu muru zachodniego skrzydła zachodniego zamku, fot. M. Wiewióra

18. Radzyń Chełmiński. West wing of the castle. View of the western face of the foundation wall in the castle west wing, photo: M. Wiewióra

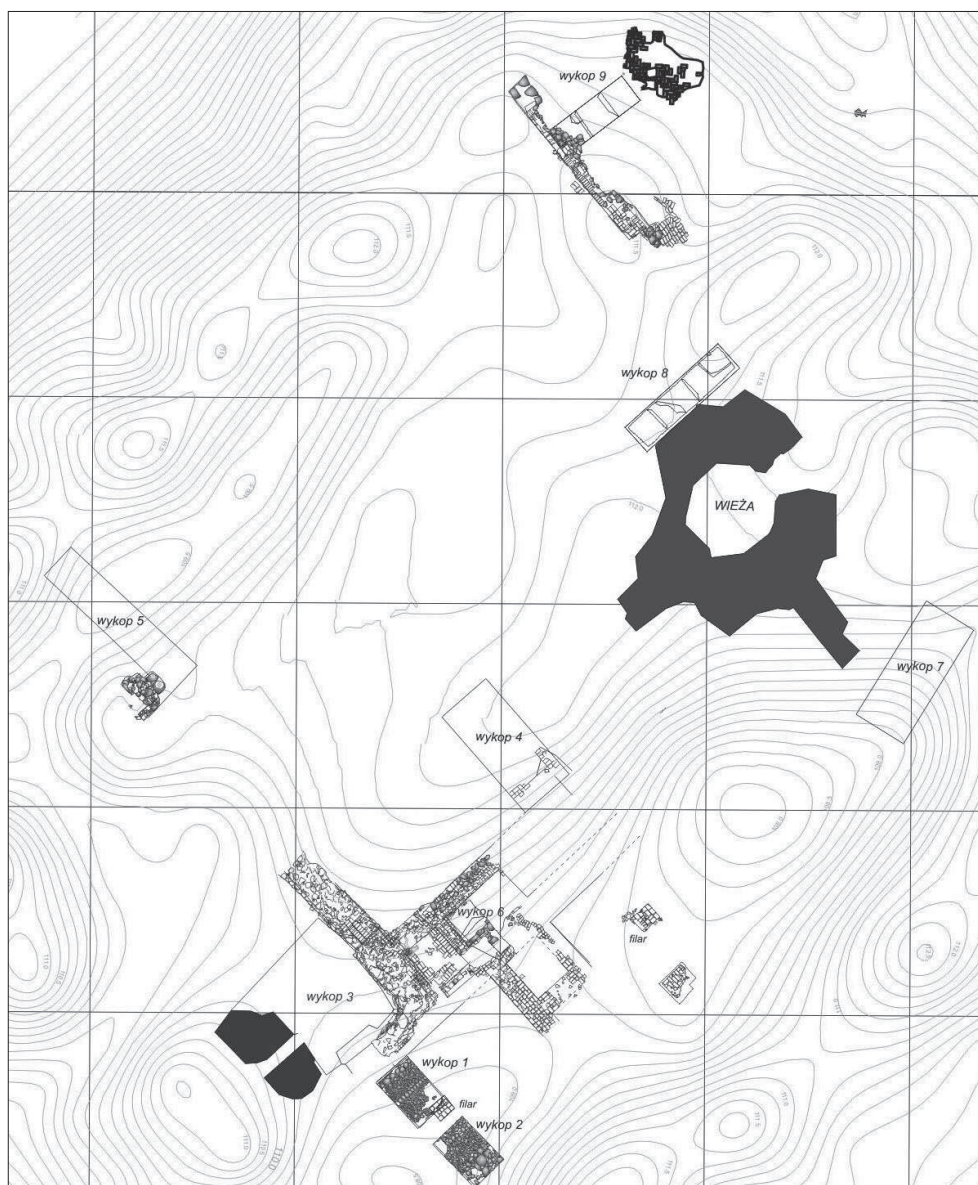
25. Wąbrzeźno. Lokalizacja wykopów i odsłoniętych relikwów zamku w sezonie 2010, wg M. Wiewióra, *Wstępne wyniki badań archeologiczno-architektonicznych zamku biskupów w Wąbrzeźnie w 2011*, maszynopis w ZAA IA UMK w Toruniu 2011

25. Wąbrzeźno. Location of the trenches and uncovered remains of the castle in 2010, by wg M. Wiewióra, *Wstępne wyniki badań archeologiczno-architektonicznych zamku biskupów w Wąbrzeźnie w 2011*, typescript in ZAA IA UMK in Toruń, 2011

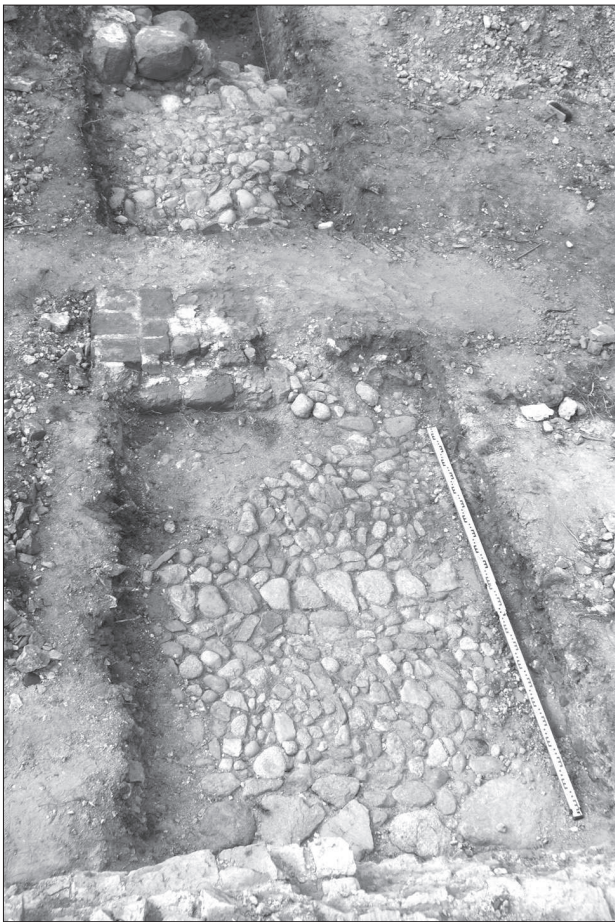
26. Wąbrzeźno. Widok bruku piwnic w skrzydle południowym, fot. M. Wiewióra

26. Wąbrzeźno. View of the cellars pavement in the castle southern wing, photo: M. Wiewióra

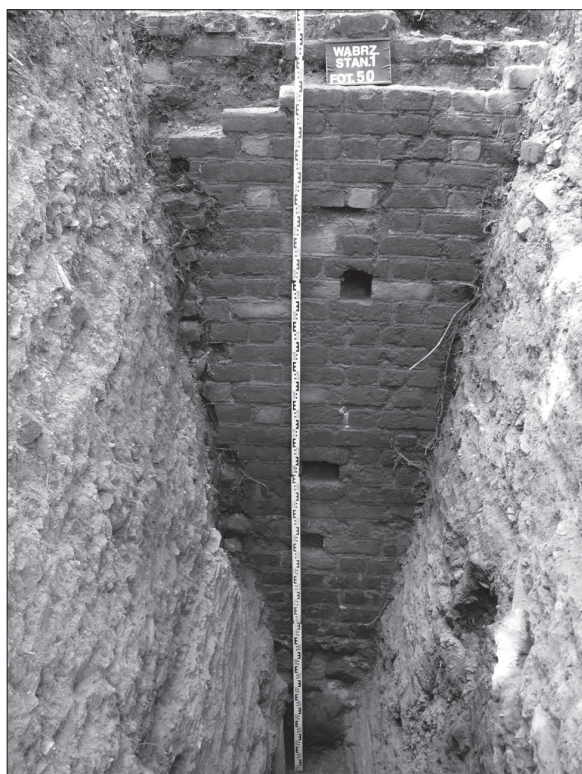
29. Wąbrzeźno. Widok lica muru parchamu i cembrowiny fosy zamkowej, fot. M. Wiewióra

29. Wąbrzeźno. View of the brick wall of the castle moat, photo: M. Wiewióra
