STANISŁAW KOZŁOWSKI
MARTA BOROWSKA

Uniwersytet Łódzki

REWITALIZACJA HISTORYCZNEGO CENTRUM ŁĘCZYCY

Abstract: Regeneration of Old Historical Center of Łęczyca. Łęczyca is a small town (15 000 inh.) in central Poland. As most of Polish small towns it was in permanent crisis during last 60 year. There were identified main problems connected with spatial organization in historical center: bad condition of buildings, streets and places, escape of important shops, restaurants from town center, lack of service firms for tourists (cafés, restaurants, shops with souvenirs *etc.*), town hall in very bad state. Town Park, directly connected with oldest part of town was also neglected. Realization of program of renovation and regeneration of the whole "old town" embraced modernization of more than 40 buildings, most of streets in this area and market-place also, and arrangement of the park, has been successful. Attractive shops, restaurants and other services came back to the historical center. Local authority opened tourist information center, so public space in this area is gradually more and more attractive for inhabitants and tourists.

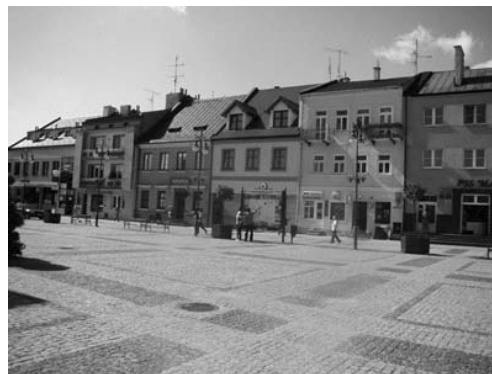
Fot. 2. Wymieniona nawierzchnia
Placu T. Kościuszki

Wymieniono nawierzchnię na obszarze średniowiecznego rynku, na brukową. Działanie to było poprzedzone inwestycjami w infrastrukturę podziemną (fot. 2).

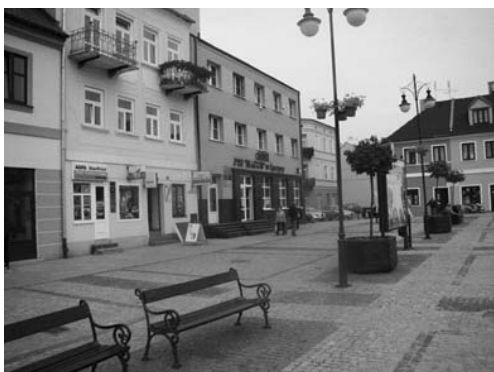
Fot. 3. Zachodnia część Placu T. Kościuszki

Wyremontowano budynek Ratusza, do którego powrócił Urząd Miasta – Delegatura Spraw Obywatelskich. Zlokalizowano tam również Centrum informacji turystycznej, co ma pomóc w obsłudze ruchu turystycznego w mieście. Na ostatnim piętrze ratusza wydzielono pomieszczenie dla muzeum. Budynek ten został oświetlony, w celu jego wyeksponowania. Na Plac T. Kościuszki wprowadzono elementy małej architektury, tj. ławki, ozdobne latarnie, kosze na śmieci oraz donice z kwiatami i sadzonkami drzew, które miały zastąpić istniejącą wcześniej zieleń (fot. 3).

¹ Jedynym mankamentem przeprowadzonej dotychczas rewitalizacji jest brak trwałej zieleni na odnowionej części głównego placu w mieście, jej namiastką są donice z małymi drzewkami. Zapowiadana rewaloryzacja drugiej części rynku zakłada pozostawienie istniejącej zieleni w nienaruszonym stanie.

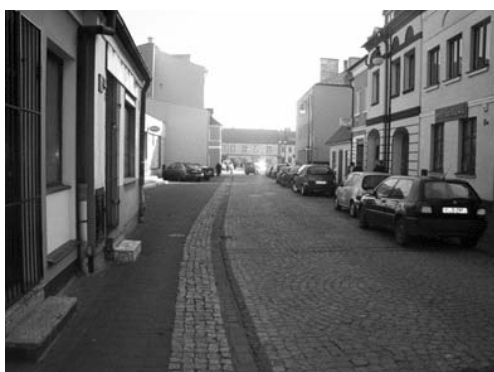
Fot. 4. Przebudowana nawierzchnia ul. Kaliskiej

Powrócono do historycznej, kamiennej nawierzchni (fot. 4). Wprowadzono również miejsca parkingowe uwzględniając zasadę, w myśl której dojazd na obszar starówki jest możliwy, lecz utrudniony (*Program...* 2004).

W latach 2006-2008 uporządkowano układ komunikacyjny, poprawiono oznaczenia, przebudowano nawierzchnię ulic:

- Kaliskiej,
- Poznańskiej,
- Kościelnej,
- 18-go stycznia,
- Grodzkiej,
- Żydowskiej,
- Pocztovej (*Urząd Miejski w Łęczycy* 2011).

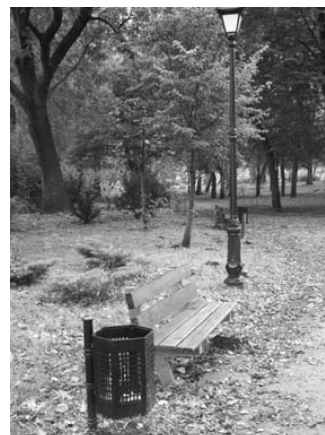
Fot. 5. Park Miejski w Łęczycy – elementy małej architektury

W parku miejskim zachowano pierwotny układ przestrzenny oraz dostosowano go do potrzeb mieszkańców. Uzupełniono szatę roślinną, wymieniono wadliwe drzewa oraz zregenerowano powierzchnie trawiaste. Zróżnicowane zostały szerokości alejek w zależności od hierarchii na: główne (centralne i osiowe), okalające park i pozostałe. Układ cieków pozostał bez zmian, zostały one odmulone i wyrównane. Usunięto płyty betonowe, którymi był wyłożony główny zbiornik oraz fosa

wokół wyspy. W ich miejscu umieszczono warstwę humusu. Wymieniono mostki oraz drewnianą altanę. Wzdłuż północnej granicy parku powstało ogrodzenie ozdobne, natomiast wzdłuż pozostałych boków, po zewnętrznej stronie cieków powstało stalowe ogrodzenie panelowe. Ponadto, park został oświetlony ozdobnymi lampami, wzdłuż ciągów pieszych, co 20 m, przy alejach głównych oraz co 30-40 m, przy drogach mniej uczęszczanych (fot. 5). Dzięki tym zabiegom pełni on obecnie kilka ważnych funkcji:

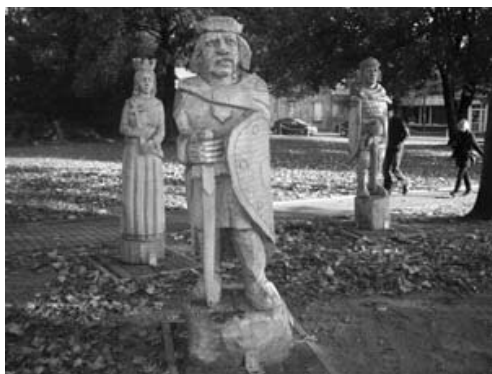
Fot. 6. Drewniane rzeźby królów polskich

Zagospodarowano również teren wokół zamku, jednego z najczęściej odwiedzanych przez turystów miejsc w Łęczycy. Wymieniono nawierzchnię dróg oraz chodników. Zamek został oświetlony, w celu jego wyeksponowania. W południowej części terenu otaczającego zamek znajduje się skwer, na który wprowadzono elementy małej architektury, tj. ławki oraz drewniane rzeźby królów polskich (fot. 6).

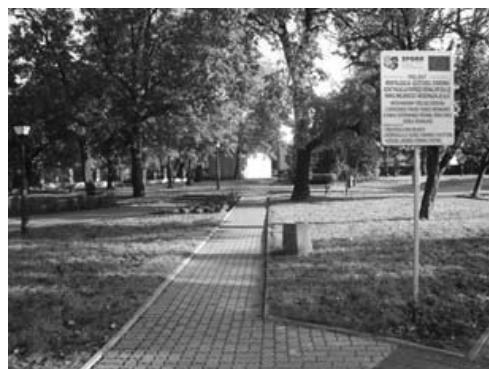
Fot. 7. Skwer łączący Stare Miasto i Al. Jana Pawła II

Ponadto, aby zachować spójność obszaru urządzono skwer, łączący Al. Jana Pawła II ze Starówką, gdzie do 1940 r. znajdowała się synagoga żydowska, zniszczona przez hitlerowców. Wprowadzono tam elementy małej architektury w postaci ozdobnych latarni, ławek oraz koszy na śmieci (fot. 7).

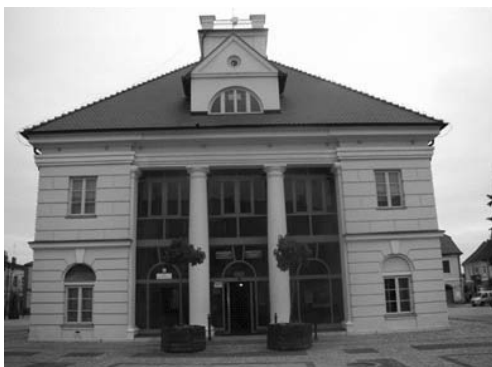
Fot. 8. Wyremontowany budynek ratusza

Wskutek dotychczasowych przemian, związanych z realizacją *Programu Rewitalizacji Łęczyckiej Starówki*, ponownie pełni ona funkcję centrum administracyjnego. Do ratusza powrócił Urząd Miasta – Delegatura Spraw Obywatelskich (fot. 8). Ponadto, Starostwo wynajmuje od miasta budynek, znajdujący się przy głównym placu miasta.

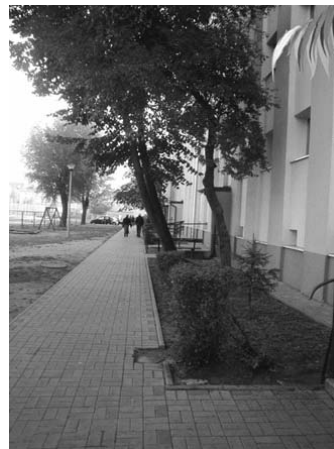
Fot. 9. Osiedle przy ul. Kaliskiej

Pozytywne przemiany przestrzeni publicznej historycznego centrum zapoczątkowały zmiany również w najbliższym jego otoczeniu. Dokonano termomodernizacji bloków wielorodzinnych, wymieniono częściowo nawierzchnie chodników oraz urządzono tereny zieleni (fot. 9).
