ZESPÓŁ DWORSKO – PARKOWY W ROMANOWIE HISTORIA I OBECNY STAN ZACHOWANIA

Kamila Lucyna Boguszewska

Samodzielną Pracownia Architektoniczna, Politechnika Lubelska
Independent Architectural Design Studio, The Faculty of Civil Engineering and Architecture
E – mail: kamila_boguszewska @interia.eu

Streszczenie: Zespół dworsko – parkowy w Romanowie jest siedzibą rodową rodziny Kraszewskich. W chwili obecnej zabytkowy dwór wraz z trzyhektarowym parkiem pełni funkcję Muzeum Józefa Ignacego Kraszewskiego. Celem artykułu jest przedstawienie historii oraz stanu zachowania zespołu rezydencjonalnego, jego przekształceń ze szczególnym uwzględnieniem obiektów małej architektury towarzyszących całości.

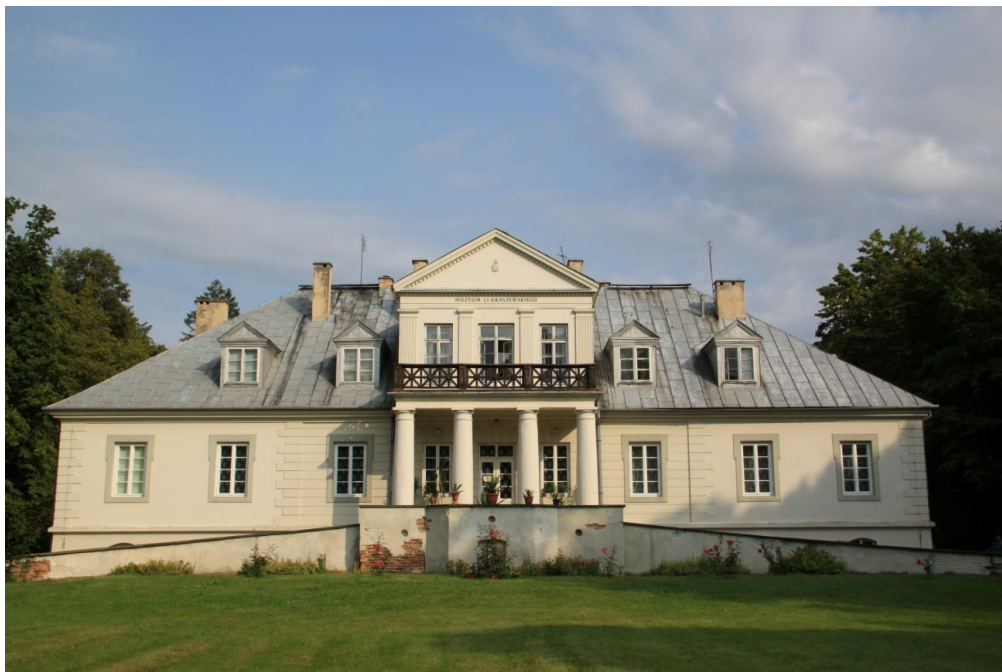
Ryc.1. Pałac w zespole rezydencjonalnym w Romanowie. Fot. autor, (2011)
 Fig.1. The building of palace in Romanow complex. Photo by author, (2011)

W 1801 roku zespół pałacowo - parkowy nabyli Błażej i Anna z Nowomiejskich Malskich h. Nałęcz. Dwór wybudowany przez Błażeja Malskiego oparty został na istniejących osiemnastowiecznych sklepieniach krzyżowo - żebrowych, co wraz z kanałami i wałami zachowanymi w parku świadczyło o charakterze obronnym pierwotnego założenia⁶. Pięć lat później na miejscu drewnianego dworu wzniesiono murowany klasycystyczny pałac. Parterowa, dziewięcioosiowa bryła oparta była na planie prostokąta. Po pożarze w 1858 budynek został ponownie odbudowany. W tym czasie znacznie zmodyfikowano architekturę pałacu. Środkowy ryzalit otrzymał dodatkowe piętro, ganek zastąpiono czterokolumnowym portykiem wspierającym balkon zaś od strony ogrodu dodano taras. [Ryc.1, Ryc. 2]. Budynek, oparty na prostokątnym, planie posiadał symetryczny podział z centralnie umieszczoną kwadratową sienią i dużym salonem usytuowanym od strony ogrodu⁷.

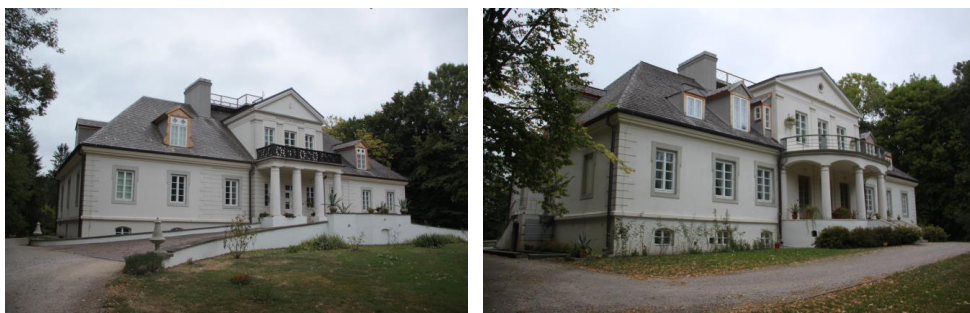
a
 b
 Ryc.2. Romanów, a -fasada pałacu po restauracji, b-elewacja ogrodowa pałacu po restauracji . Fot. autor, (2015)
 Fig.2. Romanow a- facade of the palace after rehabilitation, b-garden elevation of palace after rehabilitation. Photo. author, (2015)

W latach 2007 – 2013 zrealizowany został program pt. *Restauracja zespołu dworsko-parkowego w Romanowie będącego siedzibą Muzeum Józefa Ignacego Kraszewskiego*, będący projektem Regionalnego Programu Operacyjnego Województwa Lubelskiego. Jego wynikiem jest przeprowadzony remont dachu dworu – zmiana pokrycia z blachy płaskiej na drewniany gont, a także przywrócenie historycznego układu lukarn oraz obserwatorium - galerii na dachu.

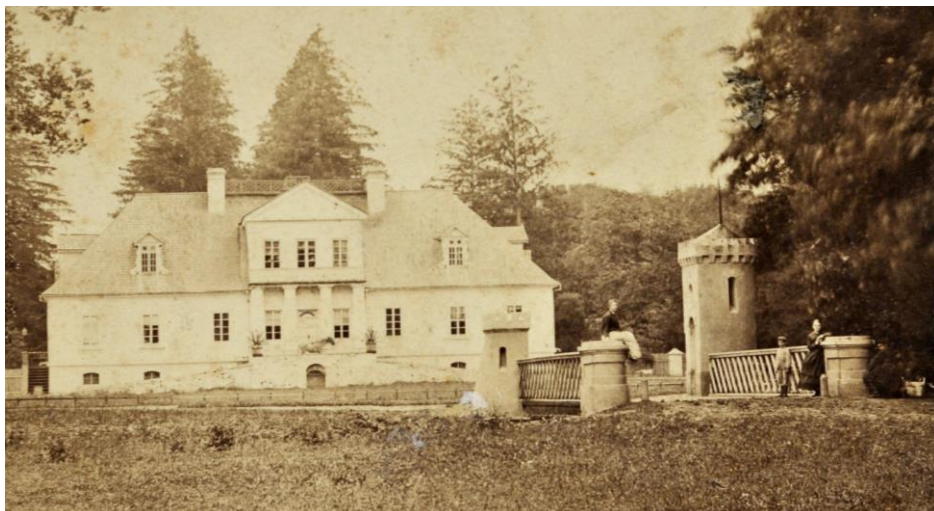
Ryc.3. Eklektyczna brama wjazdowa, w tle pałac rodziny Kraszewskich I połowa XIX w., zbiory Muzeum Józefa Ignacego Kraszewskiego w Romanowie

Fig. 3. Eclectic gate, in the background palace of Kraszewski family. Source: The Museum Jozef Ignacy Kraszewski in Romanow

do chwili obecnej. Obiekt datowany jest na I połowie XIX wieku (1840 - 1850). Brama składa się z półkolistej baszty posiadającej okienka strzelnicze, arkadowe wejście oraz okulus. Jej mur zwieńczony jest krenelażem zaś przekrycie stanowi wielopołaciowy daszek zwieńczony iglicą. Po stronie północnej umieszczono czworoboczny słup bramny z krenelażem, wsparty na skośnej szkarpie¹². W latach 2007 – 2013 w ramach projektu pt.

Restauracja zespołu dworsko-parkowego w Romanowie będącego siedzibą Muzeum Józefa Ignacego Kraszewskiego została przeprowadzona kompleksowa odnowa poszczególnych obiektów zespołu¹³. Oprócz pałacu restauracji poddana została także eklektyczna brama, [Ryc. 4., Ryc. 5, Ryc. 6], która zyskała dawną świetność [Ryc. 3].

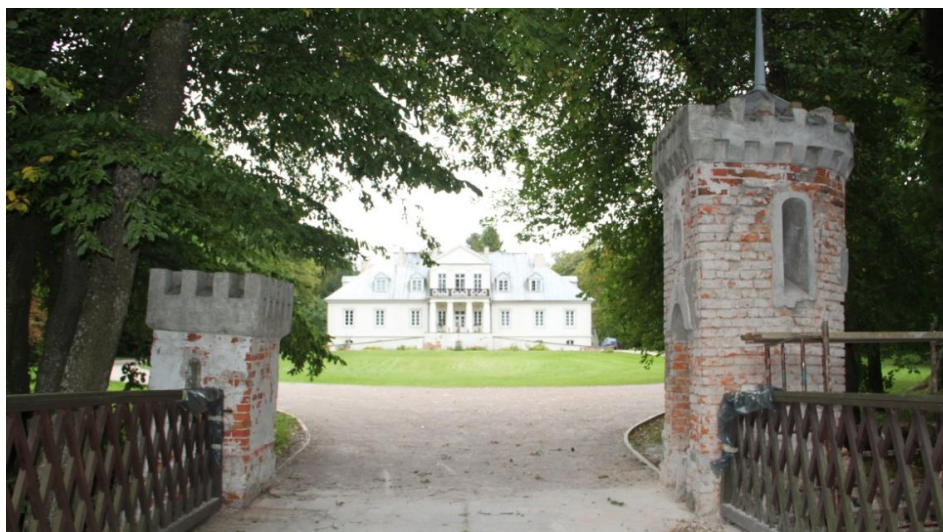
Ryc.4. Eklektyczna brama wjazdowa, w tle pałac rodziny Kraszewskich. Fot. autor, (2011)

Fig. 4. Eclectic gate, in the background palace of Kraszewski family. Photo by autor (2011)

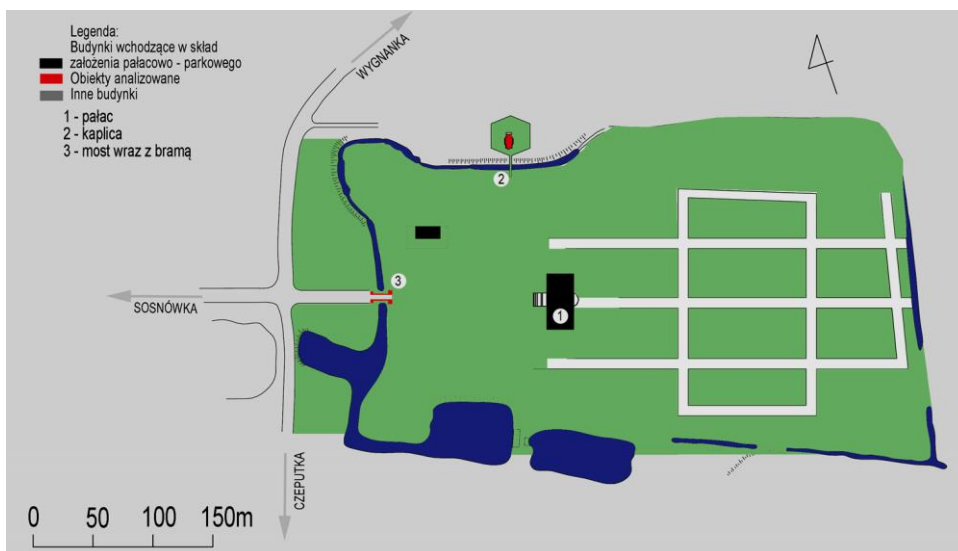
Ryc.7. Romanów, schemat planu zespołu pałacowo - parkowego w obecnych granicach. Oprac. autor
 Fig.7. Romanow, schematic plan of the palace - park complex (current borders). Prepared by author

Obecnie park, o oryginalnym układzie przestrzennym, posiada powierzchnię trzech hektarów. Wśród gatunków drzew przeważających największy udział mają *Fraxinus Excelsior*, *Alnus glutinosa*, *Acer platanoides* oraz *Robinia pseudoacacia*.¹⁴

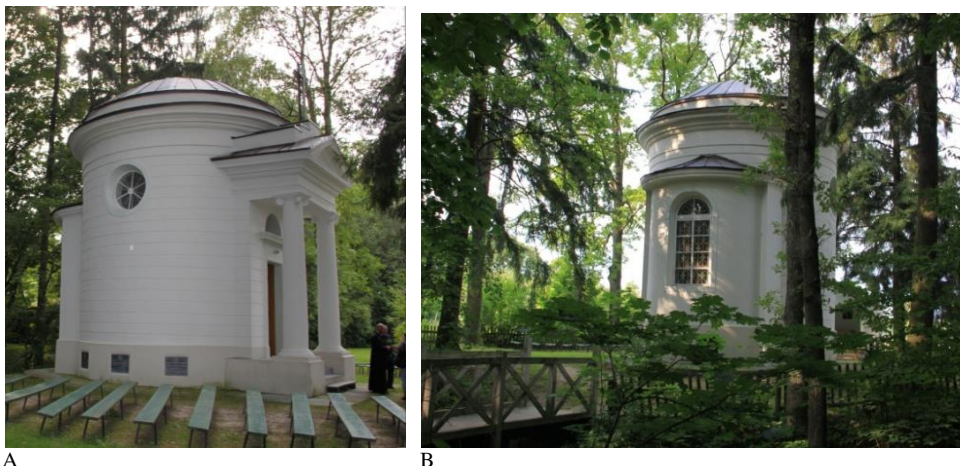
Ryc.8. Romanów, widok na kaplicę, a – kaplica pałacowa. Fot. autor, (2011), b - stan w roku 2010 – widok od strony parku. Fot. autor.

Fig.8. Romanow, views of the chapel, a - the palace chapel, Photo by . author, (2011) b - - the view from the park. Photo by author, (2010)

Kaplica p.w. Św. Anny, umiejscowiona została za fosami. Z założeniem dworsko parkowym została skomunikowana za pomocą mostu. [Ryc.8] .

Budynek został zaprojektowany na planie koła, posiadającego dwa ryzality usytuowane na osi. Jeden stanowi jõeski portyk, drugi zaś absyda. Obiekt przekryty został spłaszczoną kopułą¹⁸, pokrytą blachą. W cokole kaplicy umieszczono epitafia rodzinne¹⁹.
