**ALEKSANDER BÖHM**

# KOŚCIÓŁ NA WOLI JUSTOWSKIEJ W KRAKOWIE

## THE CHURCH IN WOLA JUSTOWSKA IN KRAKOW

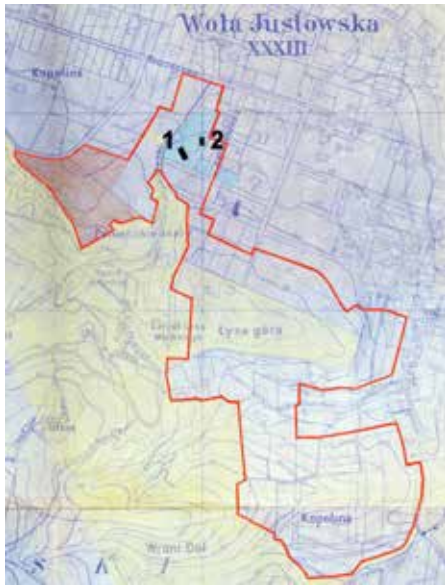
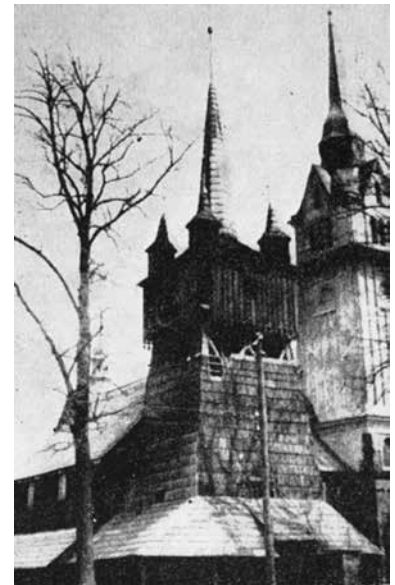
Il. 2. a. Mapa z roku 1953 z wyznaczonym „parkiem etnograficznym i terenami wypoczynkowym” na Woli Justowskiej i pierwszymi obiektami budownictwa drewnianego (1. kościół, 2. karczma) [1], b. Inwentaryzacja kościoła w Komorowicach z roku 1931 (arch. H. Jasiński) [2] c. Komorowice Śląskie – kościół drewniany przed przeniesieniem – stan w roku 1946 pokazujący zakres destrukcji – w tle kościół murowany wzniesiony w bezpośrednim sąsiedztwie latach 1921–1931 wg. projektu architekta Emanuela Rosta [2]

III. 2. a. A map from the year 1953 showing the outline of „an ethnographic and recreational areas” in Wola Justowska, along with the first timber buildings (1. the church, 2 the inn) [1], b. drawings of the extant state of the church in Komorowice from the year 1931 (developed by arch. H. Jasiński) [2] c. Komorowice Śląskie – the state of the timber church in 1946, before its relocation, showing the extent of damage – in the background we can see the masonry church erected in direct proximity to the first one in the years 1921–1931, in accordance with a design by arch. Emanuel Rost [2].

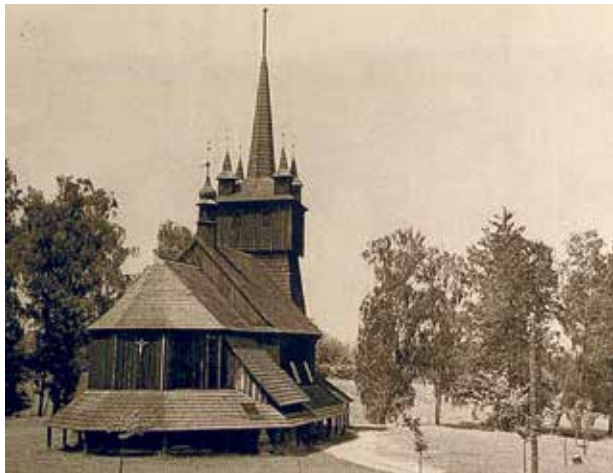
Il. 3. a. Kościół z Komorowic w nowym otoczeniu na Woli Justowskiej [3], b. Wnętrze kościoła w Komorowicach przed przeniesieniem [4], c. Wnętrze kościoła po przeniesieniu [4]

III. 3. a. The church from Komorowice in its new surroundings at Wola Justowska [3], b. the interior of the church in Komorowice before the relocation [4], c. the interior of the church after the relocation [4]

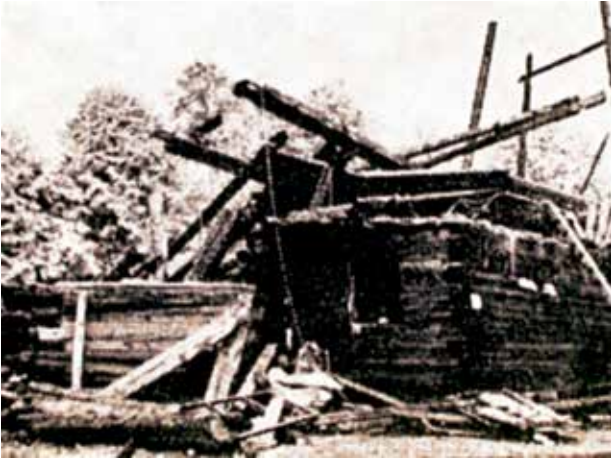
Il. 4. Widok pogorzelniska w lipcu 1978 roku [5]

Ill. 4. A view of the remains of the church after the fire in July 1978 [5]

W nocy z 13 na 14 lipca 1978 roku, w niewyjaśnionych okolicznościach kościół spłonął. W zorganizowanym na zgłiszczach zebraniu wzięły udział ówczesny kardynał Karol Wojtyła (tuż przed wyjazdem do Rzymu, gdzie parę miesięcy później został wybrany papieżem). Spełniając wolę parafian aby kościół odbudować w tym samym miejscu, chciał powierzyć to zadanie profesorowi Estreicherowi, ale ten z uwagi na swój wiek przekazał je arch. Januszowi Gaworowi<sup>6</sup>.

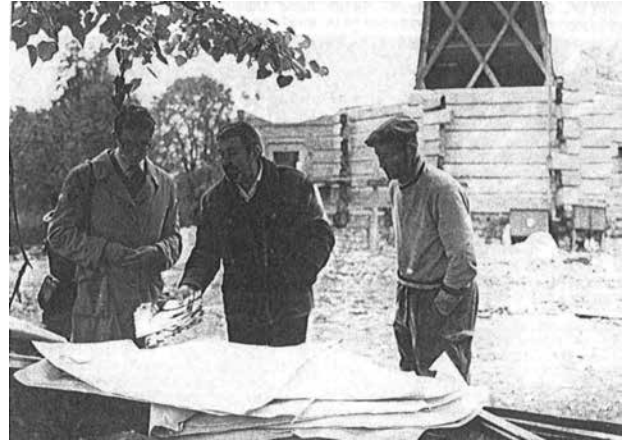
Il. 5. a. Projektant odbudowy, arch. Janusz Gawor na budowie w otoczeniu M. Korneckiego i majstra [5], b. Rzut i przekrój podziemnej krypty w odbudowanym kościele [1]

Ill. 5. a. The designer of the reconstruction, architect Janusz Gawor, in the company of M. Kornecki and a foreman [5], b. the floor plan and cross-section of the underground crypt featured in the design of the reconstrction of the church [1]

During the autumn of that same year, the parish members, unwilling to wait for the issuing of the building permit, proceeded with the construction of an almost mirror-like copy of the burned-down church. One important change that had been introduced by the designer of the reconstruction was the foundation of the church on top of an underground crypt. Thus, he created the additional space of the “lower church”,

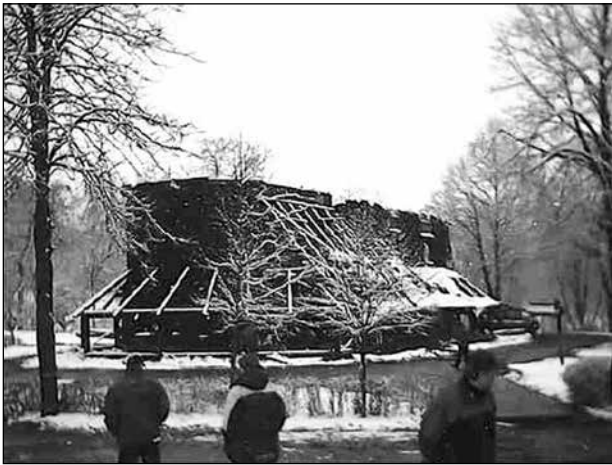
II. 6. Widok pozostałości kościoła po drugim pożarze w roku 2002 [1]

III. 6. A view of the remains of the church after the second fire that took place in 2002 [1]

W nocy 6 kwietnia 2002 roku kościół spłonął po raz drugi. Przyczyny pożaru, jakkolwiek długo niewyjaśnione, dawały podstawy do rozważania nie tylko kolejnej odbudowy kościoła drewnianego, ale i jego lokalizacji.

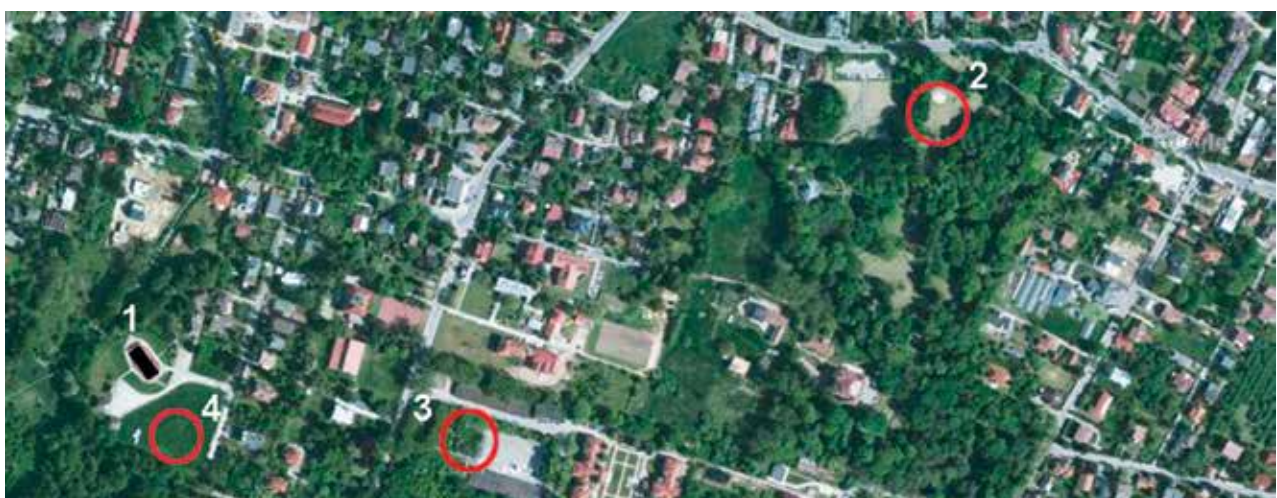
II. 8. Wariantowe lokalizacje odbudowy kościoła na Woli Justowskiej. 1. Prowizorycznie zadaszona krypta spalonego kościoła, 2. Północno-wschodni kraniec Parku Decjusza, 3. Ulica Modrzewiowa, 4. Polana w pobliżu spalonego kościoła [6]

III. 8. The possible variants of the location of the reconstructed church in Wola Justowska. 1. The crypt of the burned-down church, covered with a makeshift roof, 2. the north-eastern corner of Park Decjusza, 3. Modrzewiowa street, 4. The meadow in the vicinity of the burnt church [6]

i dogodny dojazd – komunikacją publiczną. Natomiast oznaczałoby to stratę niezwykłych cech „ducha miejsca” pierwotnego położenia i związanej z nim tradycji. Poważną przeszkodą były także sprawy własnościowe gruntu. Z tych samych powodów odrzucono propozycję terenu przy ul. Modrzewiowej.

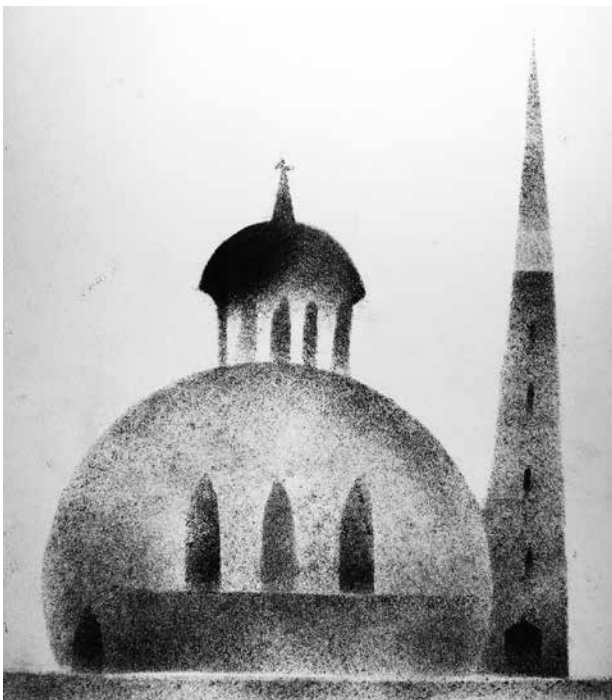
Il. 11. ab Koncepcje kościoła na Woli autorstwa Bronisława Chromego [1]

Ill. 11. The conceptual designs of the Wola church developed by Bronisław Chromy [1]

Zgoła odmienne koncepcje w roku 2006 opracował z własnej inicjatywy profesor Akademii Sztuk Pięknych w Krakowie Bronisław Chromy, posiadający na Woli pracownię rzeźbiarską.

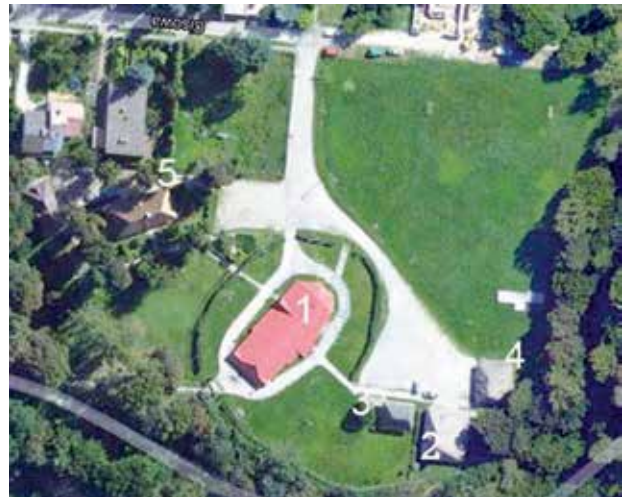
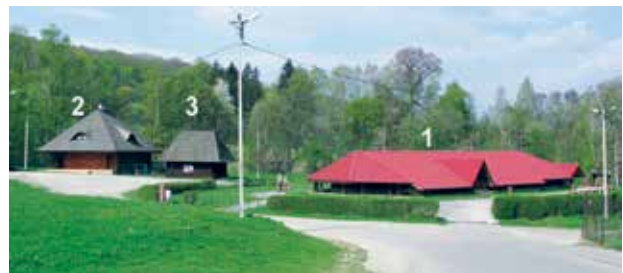
Il. 12. Zdjęcie stanu istniejącego po 12 latach. a. Sytuacja (1. prowizorycznie przykryta krypta, 2. zespół sanitarny, 3. spichlerz z Soboniowic, 4. spichlerz z Trzyciąża, 5. Plebania) b. widok od ulicy Cisowej [6]

Ill. 12. A picture of the extant state of the site 12 years after the fire. a. Site plan (1. the crypt with a makeshift roof, 2. toilets, 3. the granary relocated from Soboniowice, 4. the granary relocated from Trzyciąż, 5. the parish building, b. a view from the direction of Cisowa street [6]

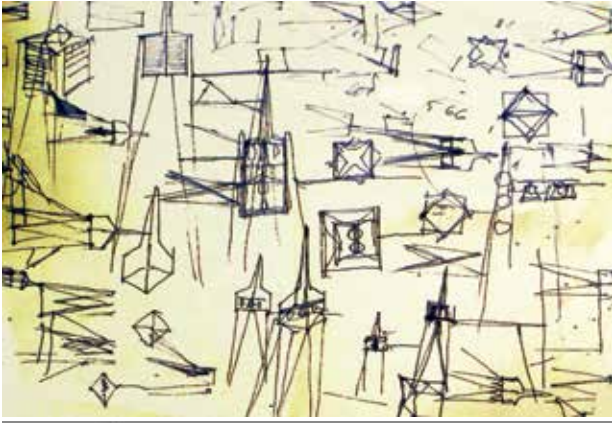
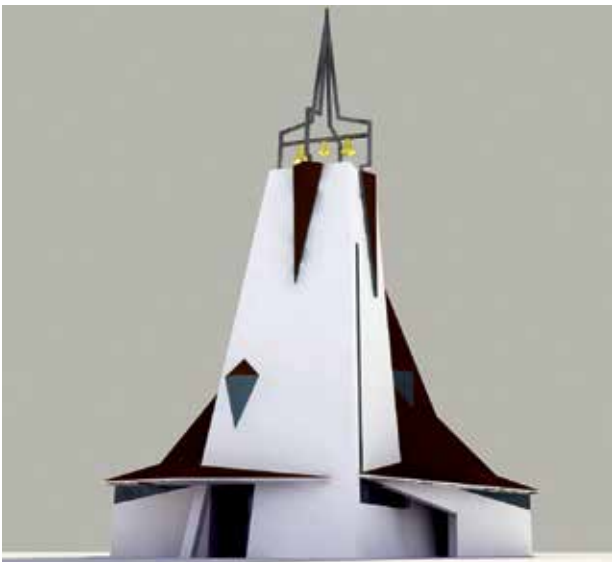
Il. 13. Projekt koncepcyjny kościoła murowanego (pierwsza wersja). a. Szkice studialne formy wieży b.. Struktura wnętrza z obszernym chórem, c. Model bryły. Zespół autorski: prof. arch. Aleksander Böhm (główny projektant), mgr arch. kraj. Maciej Kisielowski, mgr arch. kraj. Piotr Radziszewski [6]

Ill. 13. The conceptual design of a masonry church (first version) a. study sketches of the form of the tower b. the internal structure, with a spacious chancel, c. A 3d model of the building's massing. Design team: prof. arch. Aleksander Böhm (lead designer), mgr arch. kraj. Maciej Kisielowski, mgr arch. kraj. Piotr Radziszewski [6]

Biorąc pod uwagę ograniczenia dla murowanej bryły wynikające z warunków konserwatorskich, ustalono, iż w nowym kościele nie będzie sal katechetycznych a nawa łącznie z obszernym chórem nie przekroczy powierzchni 500 m<sup>2</sup>. Projekt taki został opracowany i przedstawiony w dniu 15 września 2009 roku Wojewódzkiej Radzie Ochrony Zabytków<sup>10</sup>. Mimo pozytywnej opinii większości

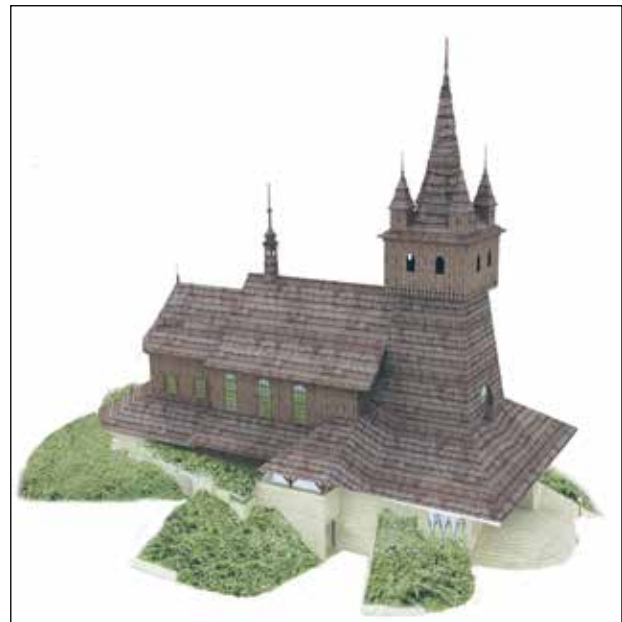
Il. 14. Projekt koncepcyjny kościoła drewniano-murowanego (druga wersja). a. schemat przekroju, b. kompozycja bryły nowego kościoła [6]

Ill. 14. The conceptual design of the masonry and timber church (second version) a. cross-section scheme, b. composition of the massing of the new church [6]

ks. proboszcza Romana Łędzkiego<sup>12</sup> – aby utrzymać dotychczasową lokalizację kościoła drewnianego, ten sam zespół autorski opracował drugą wersję projektu – poprzedzoną stosownymi studiami krajobrazowymi. Polegała ona na odtworzeniu drewnianego kościoła (w niewielkim zakresie zmodyfikowanego) i posadowieniu go na betonowym tamburze – częściowo osłoniętym od zewnątrz zróżnicowanym ukształtowaniem terenu. Wnętrze muranego kościoła nie jest przesklepione lecz otwarte na wieńczącą go konstrukcję drewnianą. Obwód muru rozszerzony do obrysu dawnych sobót oraz obszerny chór wraz emporami zapewnia pożądaną powierzchnię nowego kościoła. Pod zaprojektowanym w ten sposób kościołem pozostawała nie naruszona krypta. Można zatem powiedzieć, iż koncepcji tej przyświecała myśl podobna do idei projektu z roku 1978 – autorstwa Przemysława Gawora – tj. pogodzenie formy odtworzonego zabytku z współczesnymi potrzebami.

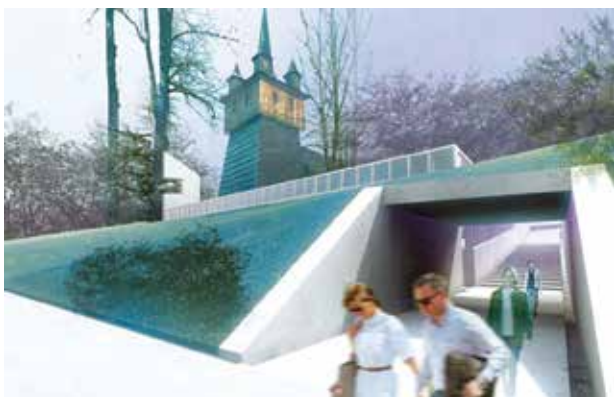
Il. 16. Koncepcja kościoła na Woli Justowskiej autorstwa Romulada Loeglera [9]

Ill. 16 Conceptual design of the church in Woja Justowska developed by Romuald Loegler [9]

W roku 2011 z nieco inną inicjatywą wystąpił arch. Romuald Loegler. Proponował on ukryć nowy kościół w obniżeniu terenu przy ul. Panińskich Skał i połączyć go podziemnymi przejściami z ocalałą kryptą i odtworzonym nad nią kościołem drewnianym.

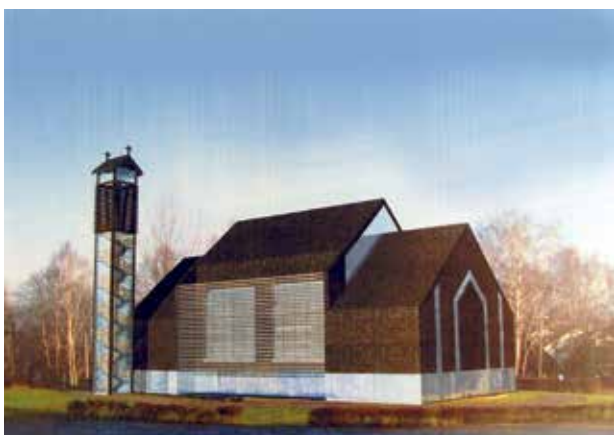
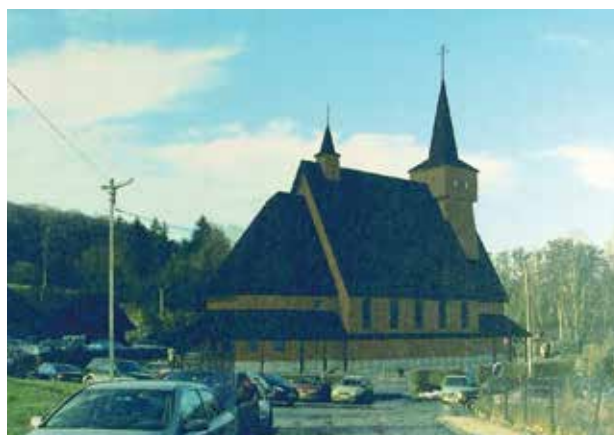
Il. 17. Niepodpisane koncepcje kościoła na Woli Justowskiej z roku 2006 [1]

Ill. 17. Unsigned conceptual designs of the church in Wola Justowska from the year 2006 [1]

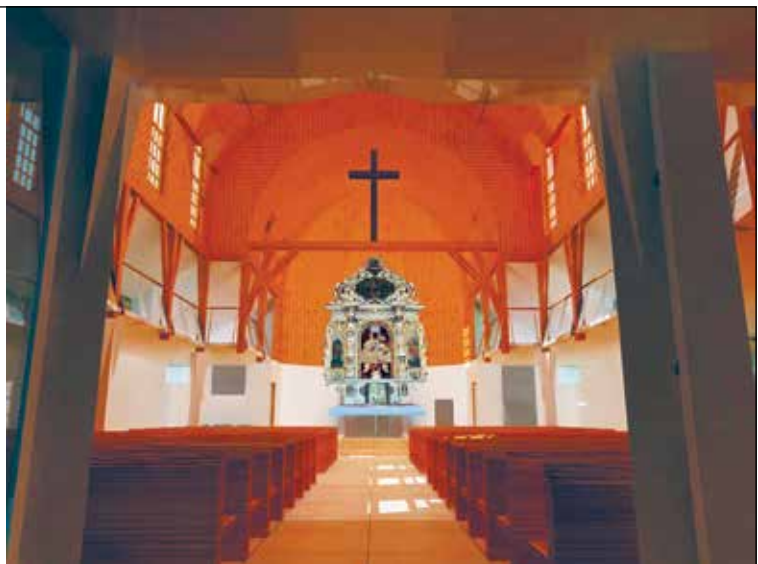
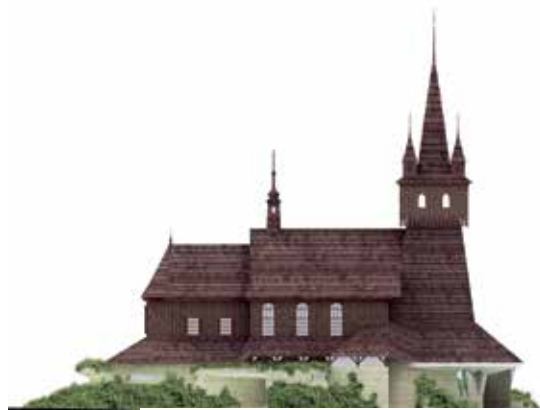
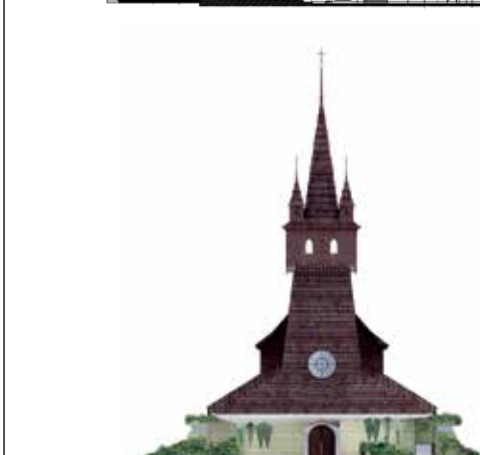
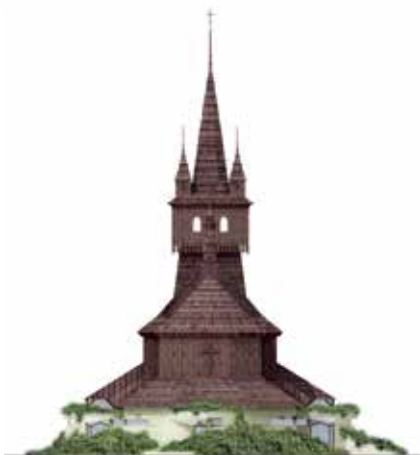
II. 18. a. Zespół drewnianego budownictwa na Woli Justowskiej (1. nowy kościół, 2. rozbudowana plebania, 3. spichlerz z Soboniowic, 4. spichlerz z Trzyciąża, 5. karczma z Pasieki, 6. wikarówka, 7. miejsce pod ewentualny kolejny obiekt), b. przekrój podłużny i elewacje nowego kościoła, c. projekt wnętrza – opracowany z wykorzystaniem ocalonych relikwów ze spalonego kościoła [6]

III. 18. a. The complex of timber buildings in Woja Justowska (1. the new church, 2. the expanded parish building, 3. the granary relocated from Soboniowice, 4. the granary relocated from Trzyciąż, 5. the inn relocated from Pasieka, 6. the vicar's house, 7. the space reserved for a potential new building), b. longitudinal cross-section and the facades of the new church, c. design of the interior – featuring the use of elements that survived the second fire of the original church [6]

Projekt obejmował także przebudowę istniejącego zespołu sanitarnego dla potrzeb plebanii. Wiązało się to z przeniesieniem spichlerza z Soboniowic w pobliże dawnej karczmy z Pasięki. W skorygowanym planie zagospodarowania terenu wokół zespołu

architektury drewnianej przewidziano również miejsce pod ewentualnie kolejny, przeniesiony tu obiekt (np. wspomniany kościółek z Sieniawy). Pozostałe elementy zagospodarowania, w tym dojazd i dotychczasowa ilość miejsc parkingowych oraz istniejąca zieleń wysoka pozostały bez zmian.

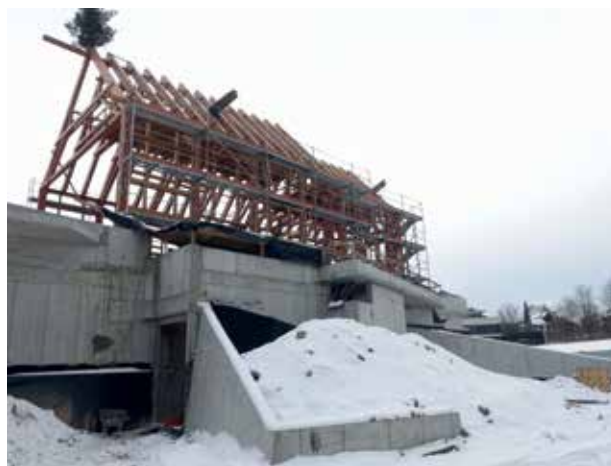
Il. 20. Konstrukcja drewniana w budowie, zbliżenie, stan w styczniu 2017. Fot. aut.

III. 20. The wooden structure in progress, a close approach, situation in January 2017. Photo by the author

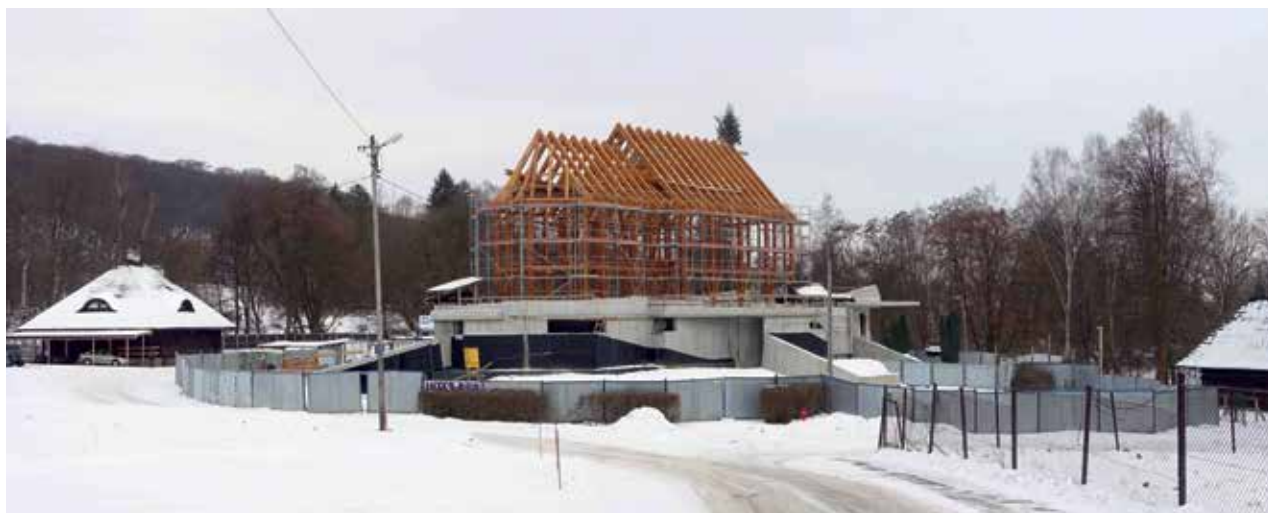
Il. 21. Konstrukcja drewniana w budowie, widok ogólny, stan w styczniu 2017. Fot. aut.

III. 21. The wooden structure in progress, a general view, situation in January 2017. Photo by the author
